FACULTE DES SCIENCES DE L'INGENIORAT  
DEPARTEMENT METALLURGIE

# MEMOIRE DE MASTER

*Etude des fissures lors de la production du RB32 de nuance  
ST37-2 à l'unité LRB, SIDER, EL-HADJAR*

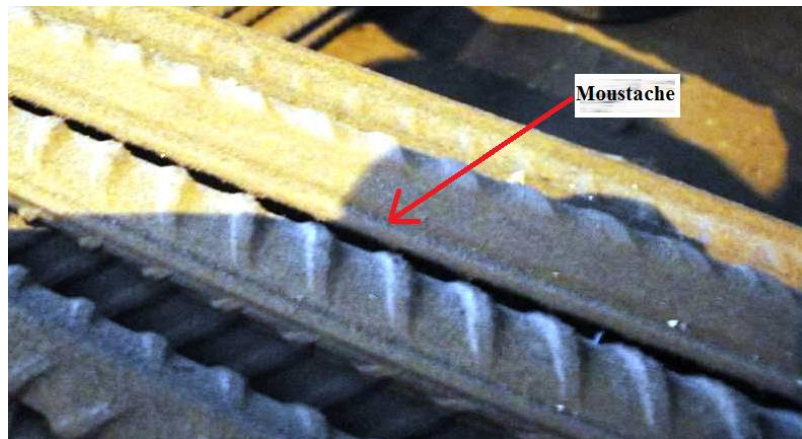
<b>Définition</b>	C'est un défaut longitudinal sur l'un ou les deux cotés du métal.
<b>Identification</b>	Visuelle.
<b>Origine</b>	- Ce défaut se produit dans la 16 ème cage quand le jeu entre les galets est non convenable (diminution du jeu , T° plus élevée ou excès de métal) ; - Mauvais centrage de la boîte à Rx entrée cage16 par rapport au calibre.
<b>Remède :</b>	- Réglage du jeu des cylindres suivant la gamme ; - Changement de la boîte d'entrée cage 16 ; - Recentrer la boîte d'entrer cage 16 ; - Réglage de la température.

Figure II- 11 : Défaut de moustache.

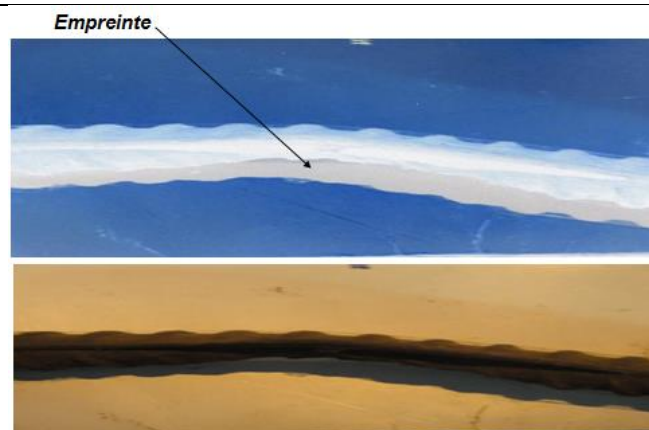
<b>Définition</b>	Ce sont des bosses ou des caves qui sont apparaissent sur la surface laminée du métal.
<b>Identification</b>	Visuelle.
<b>Origine</b>	- Dépôt de métal entre les cages N° 9 jusqu'à la cage N° 16 (dépend du diamètre laminé) ; - Dépôt de métal sur le calibre de la cage 16.
<b>Remède :</b>	- Passage du projet pour réglage métal de la cage N° 9 jusqu'à la cage N° 15 sauf la cage N°14 (pour le profil ( N12 – N14- N16) ; - Contrôle de tous les éléments de guidage (alignement) jeu de galet plus changement de cannelure dans la 16ème cage.

Figure II- 12 : Défaut d'empreinte.

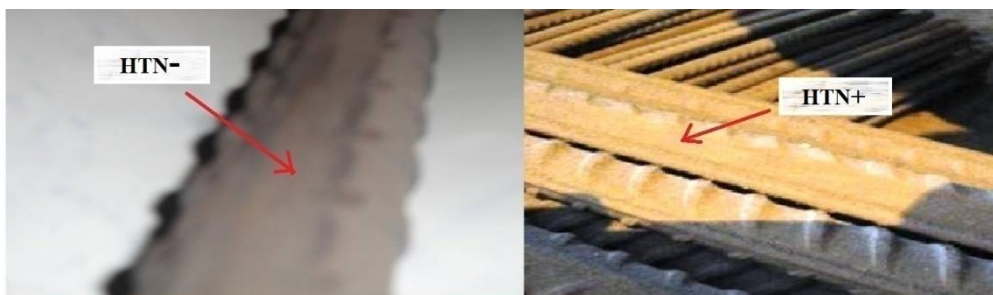
<b>Définition</b>	La nervure est laminée de la hors tolérance demandée.
<b>Identification</b>	Visuelle et mesure au pied à coulisse.
<b>Origine</b>	- Mauvais réglage du jeu entre les cylindres de la 16ème cage.
<b>Remède :</b>	- Réglage du jeu dans les cages finisseuses.

Figure II- 16 : Hors tolérance de nervure.

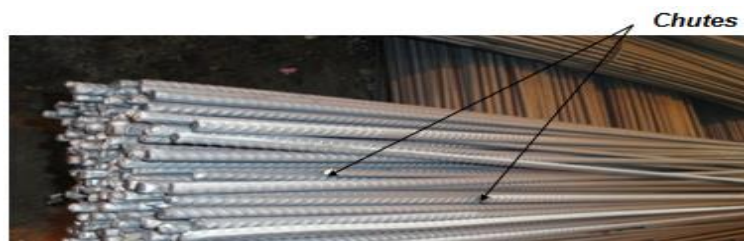
<b>Définition</b>	Barres inférieures à 12000mm après cisaille 51( la norme +100-0 ).
<b>Identification</b>	Visuelle et mesure.
<b>Origine</b>	- Défaut de coupe au niveau de la cisaille 51 ; - Défaut d'optimisation de longueurs ; - Longueurs des billettes.
<b>Remède :</b>	- Réglage des paramètres des coupes au niveau de la cisaille 51.

Figure II- 18 : Défaut de chutes.

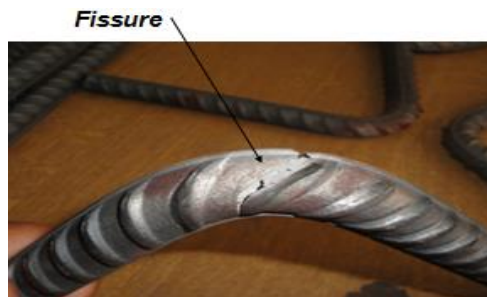
<b>Définition</b>	C'est une ouverture ou une entaille longue et étroite sur la surface laminée du métal.
<b>Identification</b>	Visuelle.
<b>Origine</b>	- Mauvaise qualité interne des billettes ; - Désaxage des cylindres ; - Boite déchireuse défectueuse.
<b>Remède :</b>	- Respecter le tonnage prévisionnel des cannelures et des cages ; - Eliminer le désaxage des cylindres des cages ; - Réglage du refroidissement du train selon la gamme.

Figure II- 19 : Défaut de fissure.

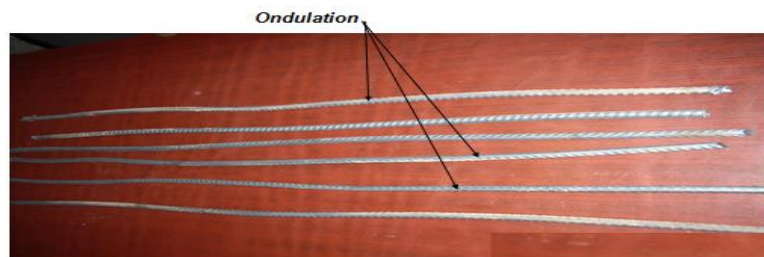
<b>Définition</b>	Arc ondulé non rectiligne sous forme de vague.
<b>Identification</b>	Visuelle.
<b>Origine</b>	- Non respect des pressions d'eau pour le premier et le deuxième tronçon du thermex ; - Mauvais état de la voie à rouleau après thermex.
<b>Remède :</b>	- Remise en état partiel de la voie à rouleaux après thermex ; - Respect des pressions d'eau pour le premier et le deuxième tronçon du thermex.

Figure II- 20 : Défaut d'ondulation.

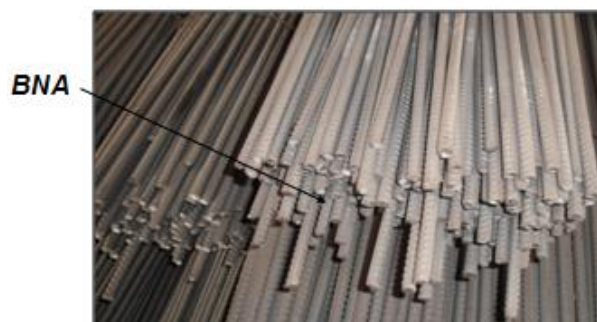
<b>Définition</b>	Désalignement des barres.
<b>Identification</b>	Visuelle.
<b>Origine</b>	- Mauvais fonctionnement de la VR51 ; - Coincement des barres au niveau FF65.
<b>Remède :</b>	- Bon fonctionnement de la VR51 ; - Eviter les coincements des barres au niveau FF65.

Figure II- 21 : Défaut de barre non alignée.

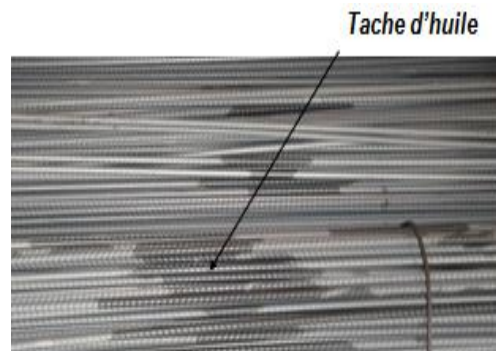
<b>Définition</b>	Des barres tachées par l'huile.
<b>Identification</b>	Visuelle.
<b>Origine</b>	- Eclatement du flexible d'huile zone formation fardeau (FF) ; - L'huile des pont roulants.
<b>Remède :</b>	- Élimination des fuites d'huile ; - Entretien des ponts roulants.

**Figure II- 22 : Défaut de taches d' huile.****II-6-2. Statistique des défauts apparus sur le RB32 pour l'année 2017 :**

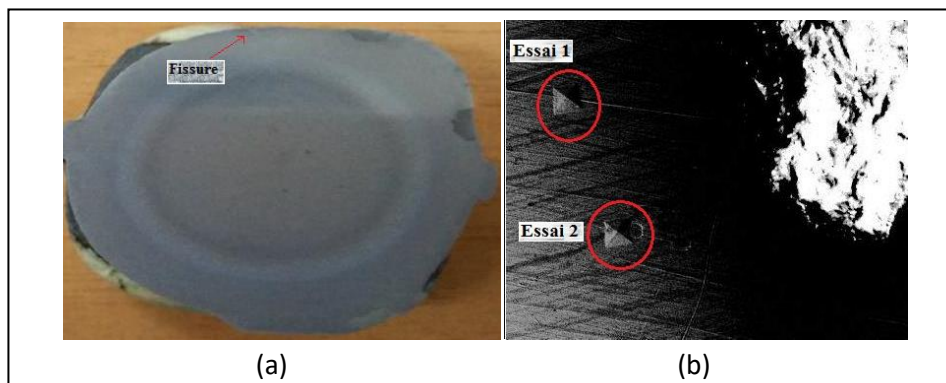
L'essai de microdureté HV a été réalisé sur l'échantillon E6 sur les bords de la fissure et on a obtenu les résultats suivants :

Figure III-6 : (a) localisation de la fissure, (b) localisation des empreintes d'essais de microdureté de l'échantillon E6.

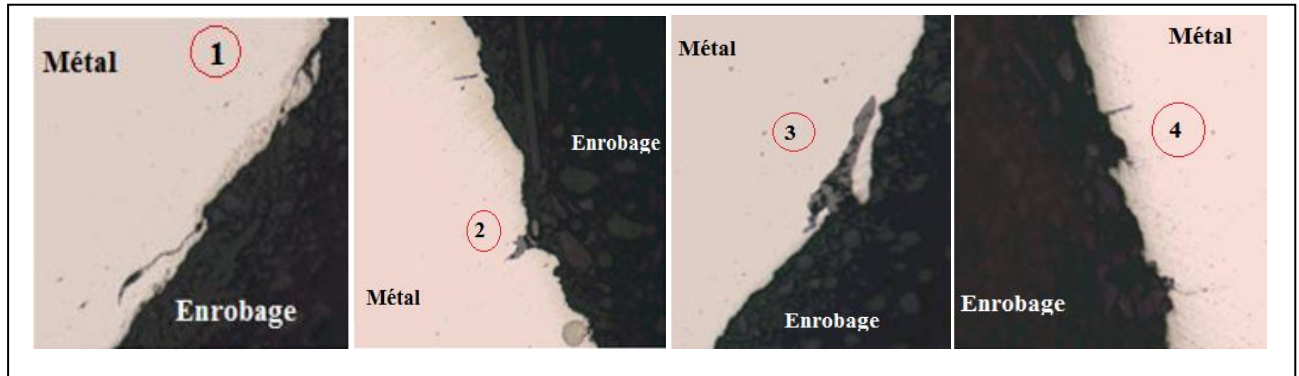
**Figure III-17 :** Micrographie optique des quatre fissures apparues sur l'échantillon E5 avant attaque chimique. 300X.

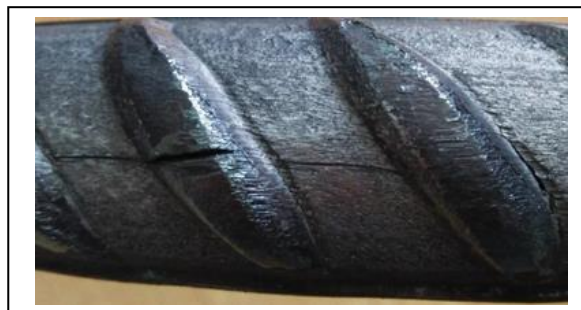
**Figure III-18:** Aspect de l'échantillon E6 sur la partie pliée.

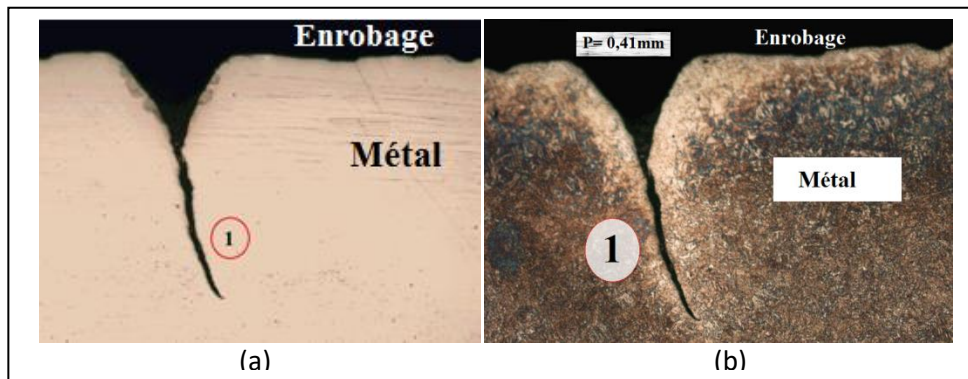
**Figure III-19:** Micrographie optique de la fissure apparue sur l'échantillon E6.  
(a) avant attaque chimique, (b) après attaque chimique. 150X.

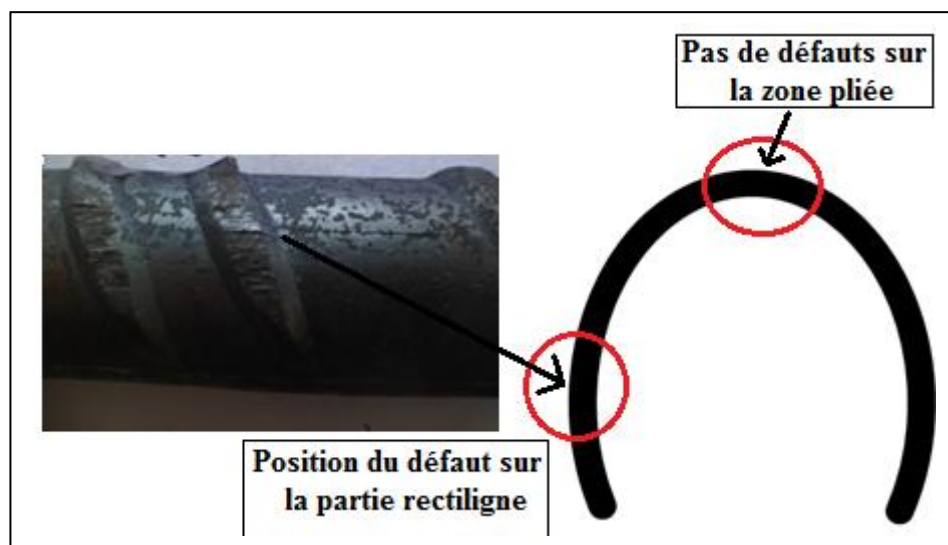
**Figure III-20:** Localisation du défaut sur l'échantillon E7.

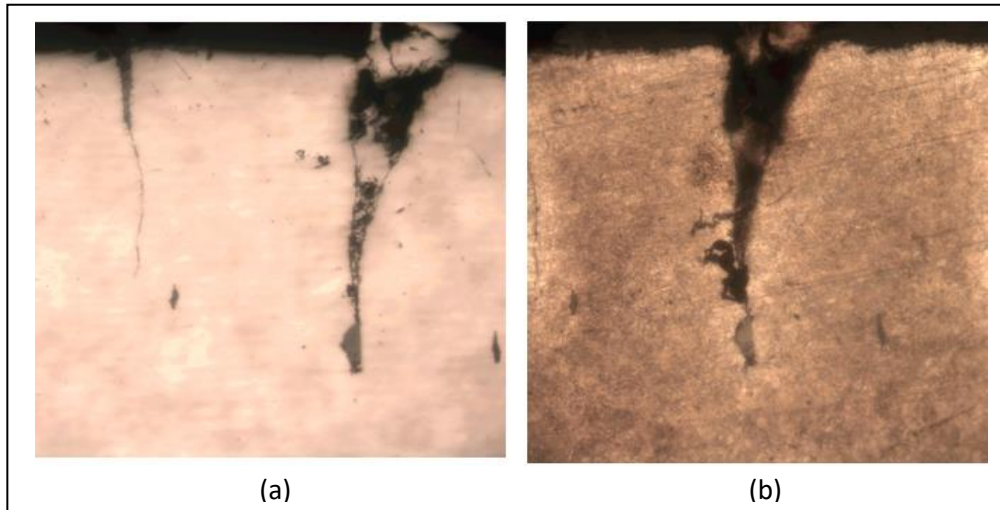
**Figure III-21:** Micrographie optique de la fissure de l'échantillon E7. (a) avant attaque chimique, (b) après attaque chimique. 150X.

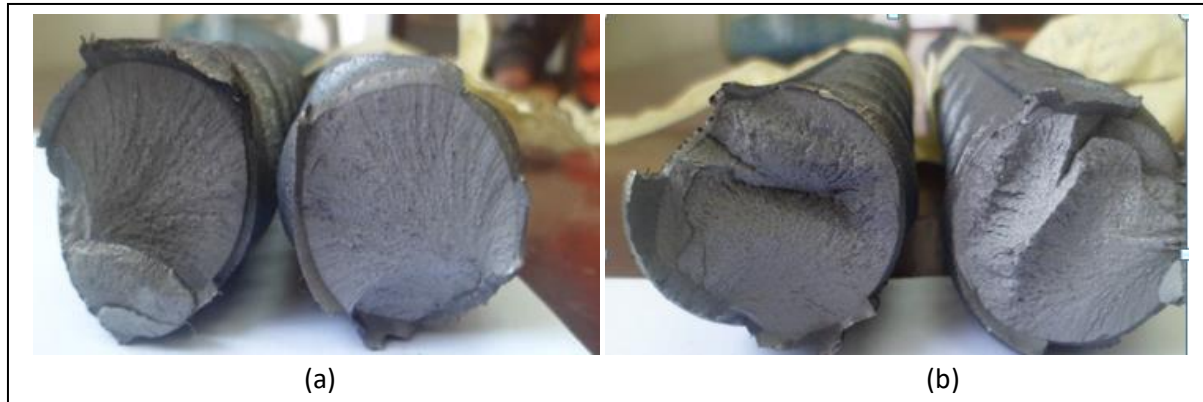
**Figure III-23:** Aspect macrographique de l'échantillon E8 rebuté lors de l'essai de traction (a) et l'essai de pliage (b).

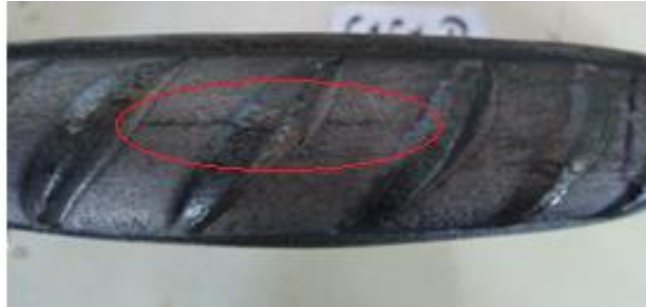
**Figure III-25:** Aspect macroscopique de l'échantillon E9 après test de pliage.

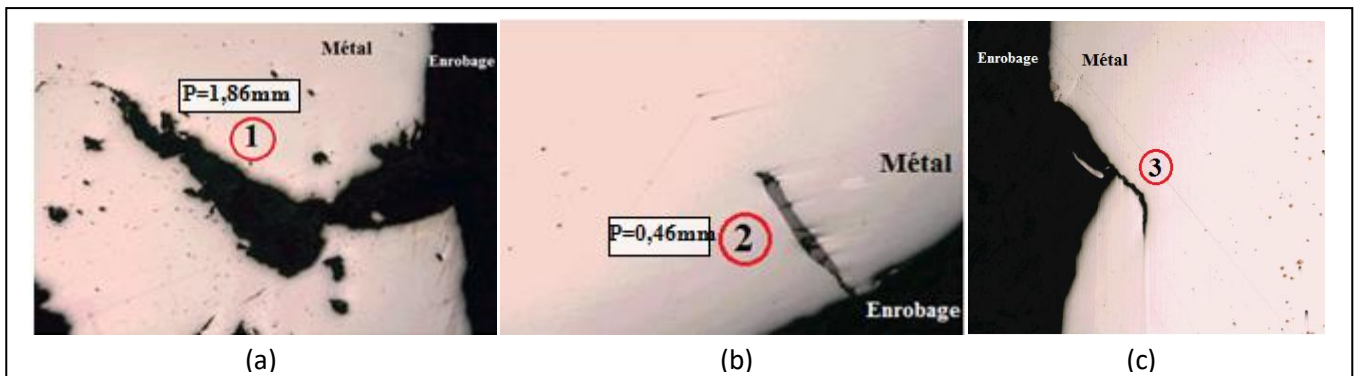
**Figure III-27:** Micrographie optique des fissures apparues sur l'échantillon E9 avant attaque chimique. 75X.

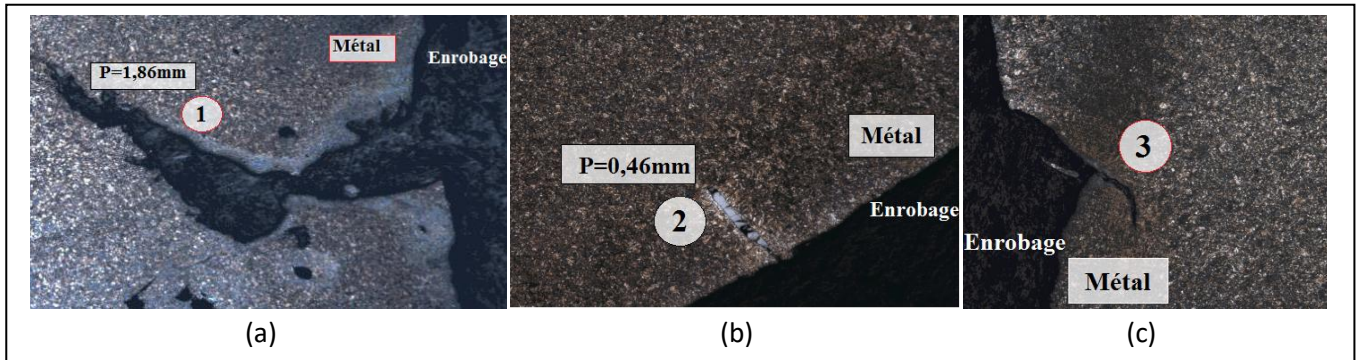
**Figure III-28:** Micrographie optique des fissures apparues sur l'échantillon E9 après attaque chimique. 75X.

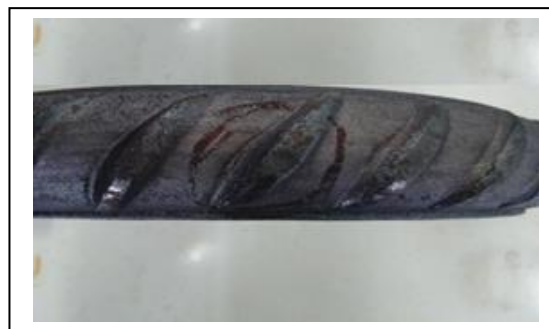
**Figure III-29:** Aspect macroscopique de l'échantillon E10 après test de pliage.

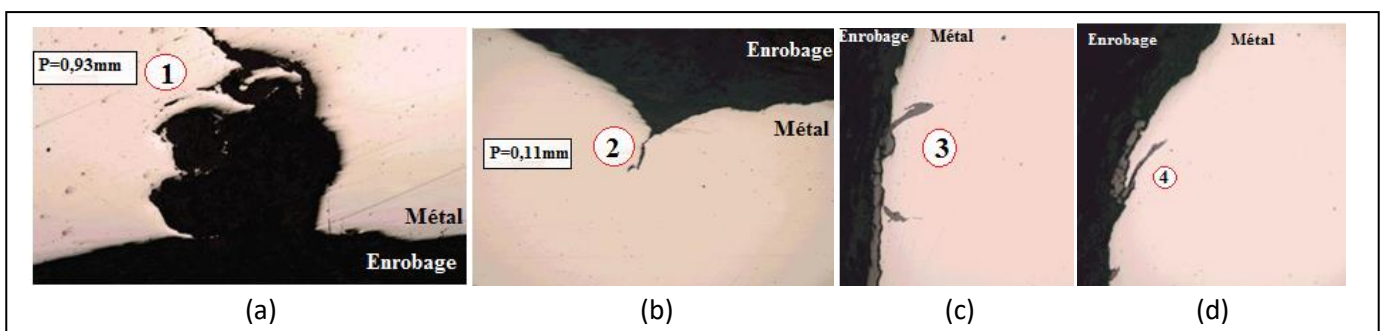
**Figure III-31:** Micrographie optique des quatre fissures apparues sur l'échantillon E10 avant attaque chimique. (a) 75X, (b), (c) et (d) 300X.

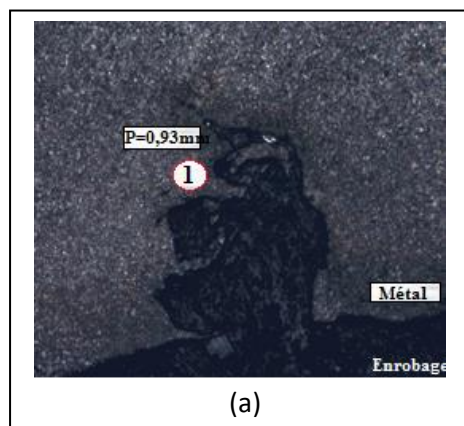
**Figure III-32:** Micrographie optique de la fissure 1 apparues sur l'échantillon E10 après attaque chimique. 75X.

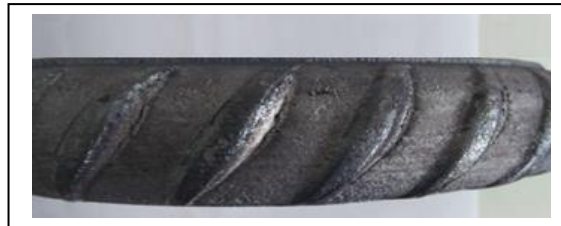
**Figure III-33:** Aspect macroscopique de l'échantillon E11 après test de pliage.

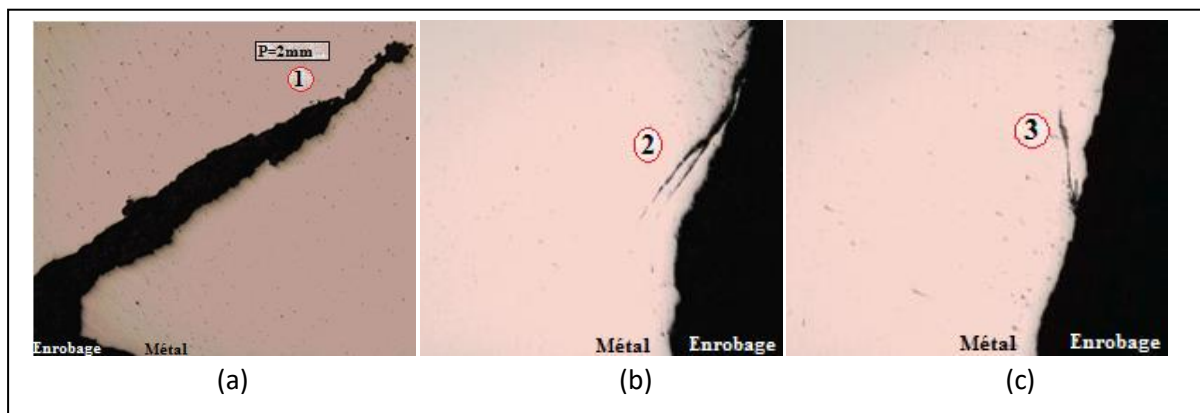
**Figure III-35:** Micrographie optique des trois fissures apparues sur l'échantillon E11 avant attaque chimique. 75X.

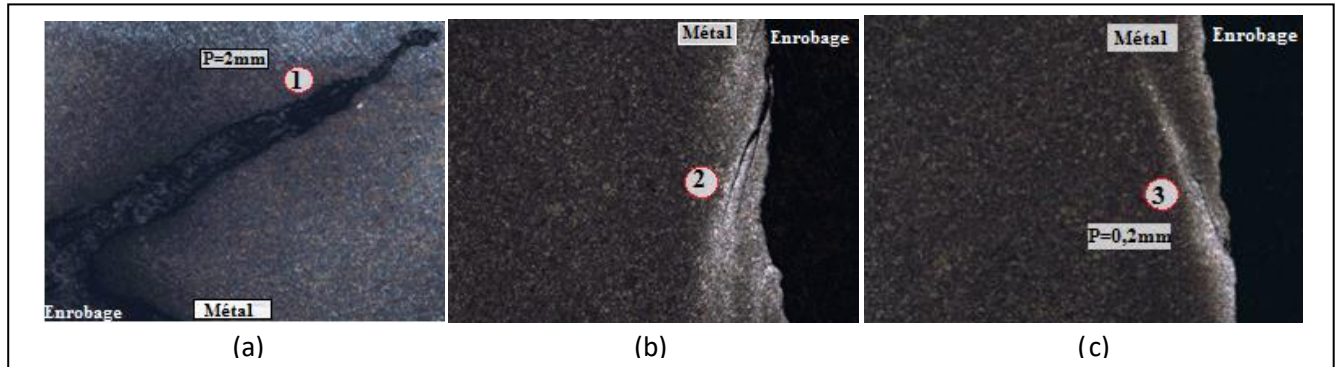
**Figure III-36:** Micrographie optique des trois fissures apparues sur l'échantillon E11 après attaque chimique. 75X.

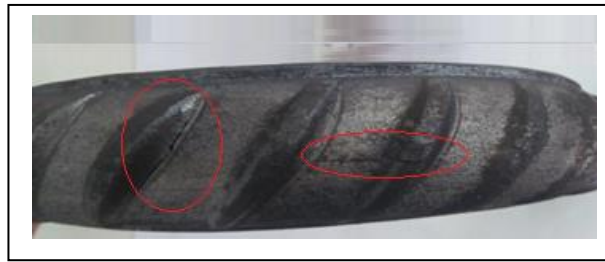
**Figure III-37:** Aspect macroscopique de l'échantillon E12 après test de pliage.

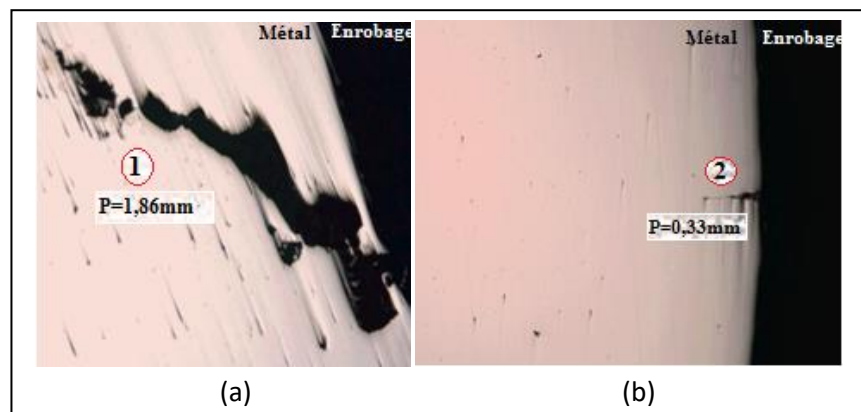
**Figure III-39:** Micrographie optique des deux fissures apparues sur l'échantillon E12 avant attaque chimique. 75X.

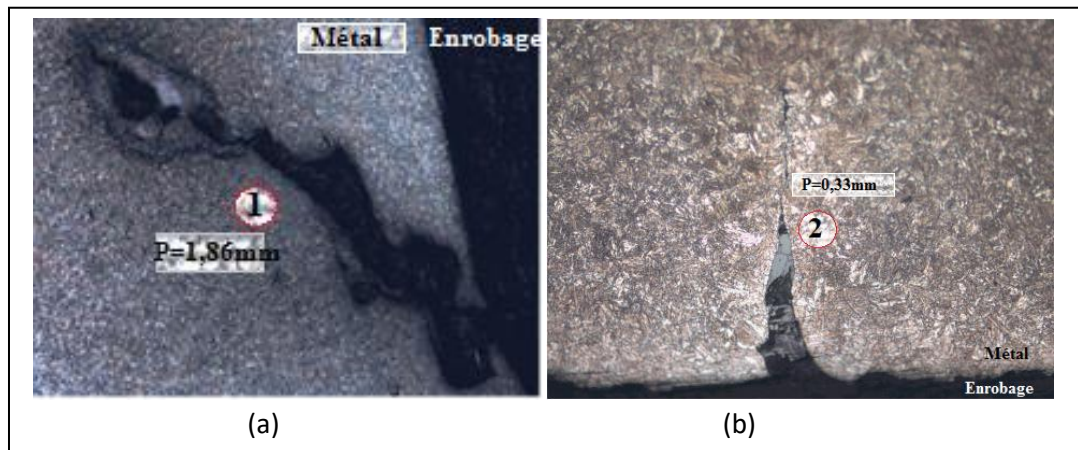
**Figure III-40:** Micrographie optique deux fissures apparues sur l'échantillon E12 après attaque chimique. (a) 75X, (b) 300X.

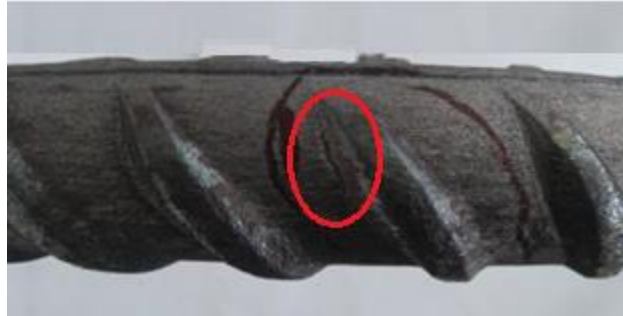
**Figure III-41:** Aspect macroscopique de l'échantillon E13 après test de pliage.

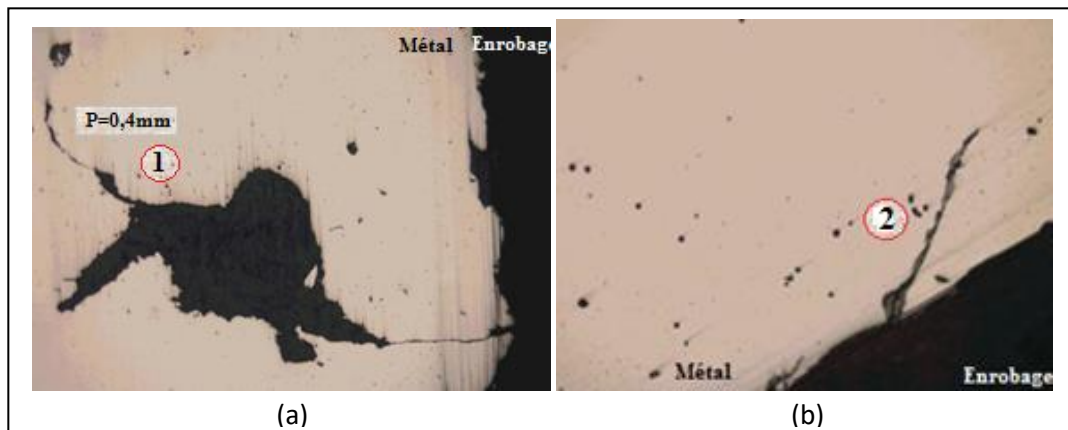
**Figure III-43:** Micrographie optique des deux fissures apparues sur l'échantillon E13 avant attaque chimique. 300X.

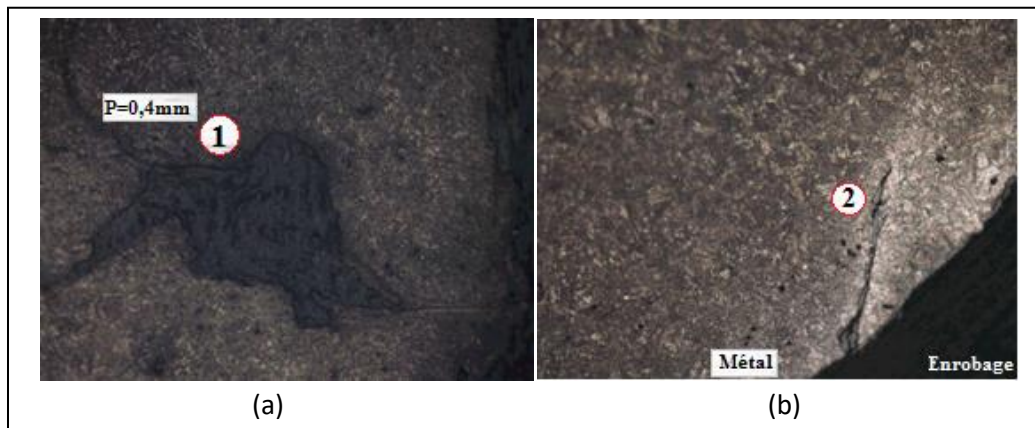
**Figure III-44:** Micrographie optique des deux fissures apparues sur l'échantillon E13 après attaque chimique. 300X.

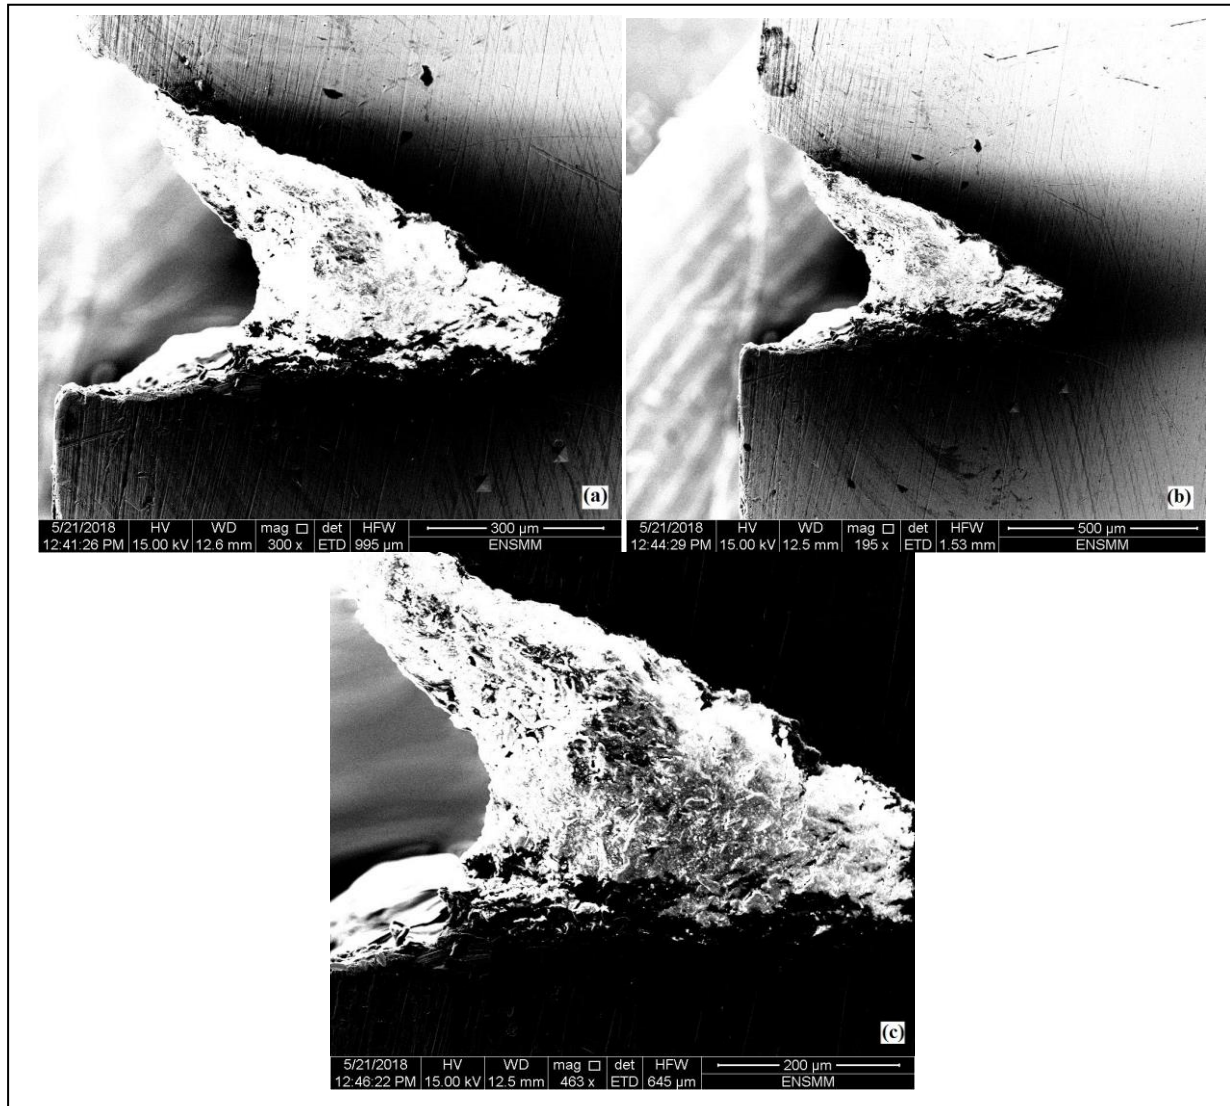
**Figure III-45:** Micrographie électronique à balayage de la fissure apparue sur l'échantillon E6 avant attaque chimique. (a) 300X, (b) 195X, (c) 463X.
