Remerciement

Résumé

Ce projet concerne un mémoire de stage auquel on a appris le suivi et le contrôle de la réalisation des ouvrages de génie civil (suivi des gros œuvres et maçonnerie).

EXPERTISE ET REPARATION

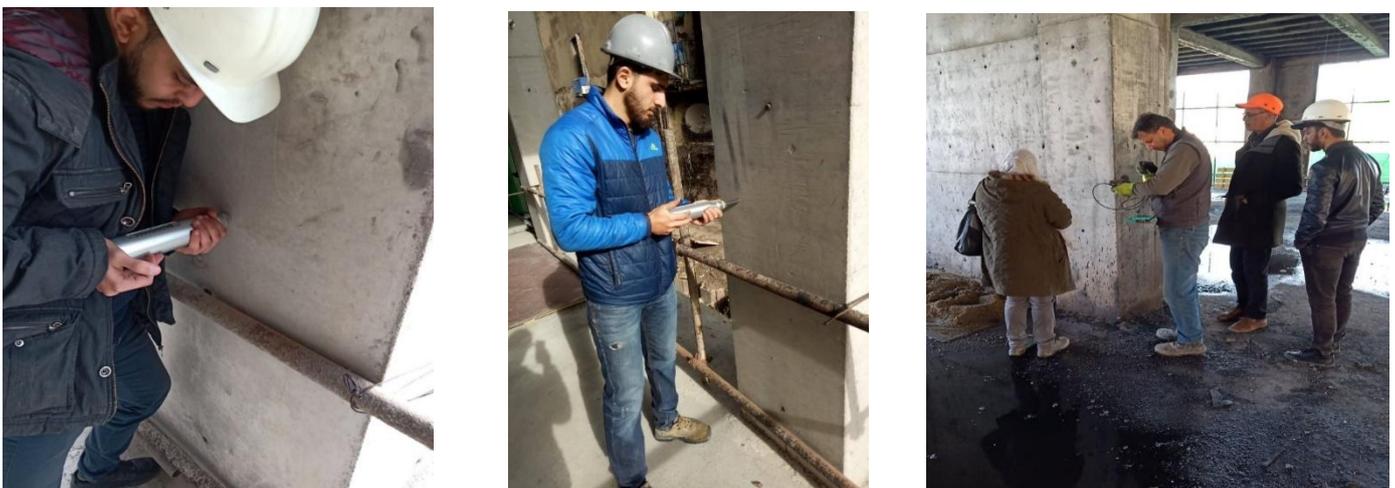
Figure II- 01. 02. 03 : essai de dureté et ultrasonique

1. Le repérage des éléments structuraux endommagé dans le plan en fonction de degré de dégradation de chacun (écaillage, faïençage)
2. Faire des essais ultra soniques et de dureté sur des éléments saint
 - poteau P1(90x90)
 - poteau P2(80x80)
 - poteau P3(70x70)
 - poteau P4(60x60)
 - voile 25cm
3. Faire les essais sur les éléments endommagé
4. Analyse et comparaison entre le béton saint et endommagé

- on a conclu que les résultats sont rapprochés et que la température de l'incendie n'a pas affectée fortement le béton (n'a pas dépassé 200°) de ce fait on a conclu que le bêton n'a pas perdu ses caractéristiques physiques et mécaniques et resté bon et résistant.

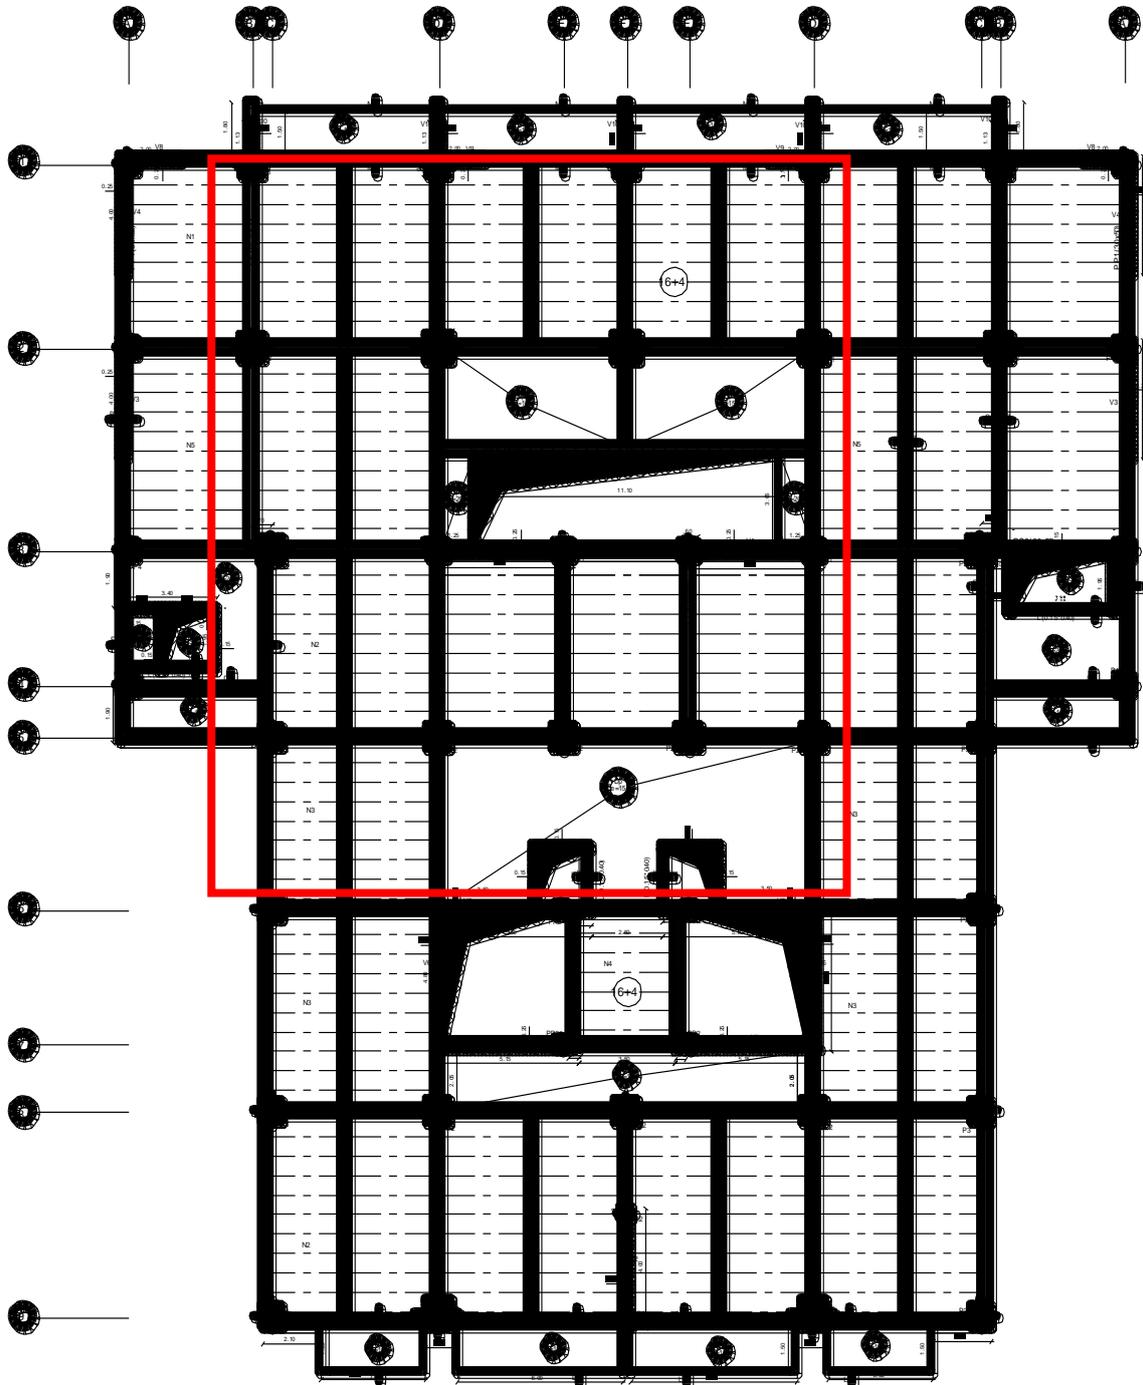
Figure II- 04 : repérage de la partie bruler dans le plans de coffrage

Suite à l'incendie au chantier avenue de l'ALN, chantier EURL KIV R+14 en date du vendredi 11/01/2019 ci joint plan coffrage partie incendier en rouge.

Un stock de polystyrène déposé au niveau de RDC a pris feu a 8 :30, la cause reste inconnue l'incendie ces étains à 9 :10 soit une durée de 40 minutes, l'arrive des pompiers était a 8 :45 avec l'utilisation de l'eau en grande quantité, suite à la nature du combustible un grand dégagement du fumé noir a été constaté.

- Un écaillage des surfaces des poteaux, voiles et poutres.
- Des traces de suies dues à la combustion du polystyrène.
- Visuellement l'absence de flèche et de fissuration au niveau des éléments horizontaux
- Une dalle pleine dénudée (armatures apparentes au niveau de la partie inférieure.

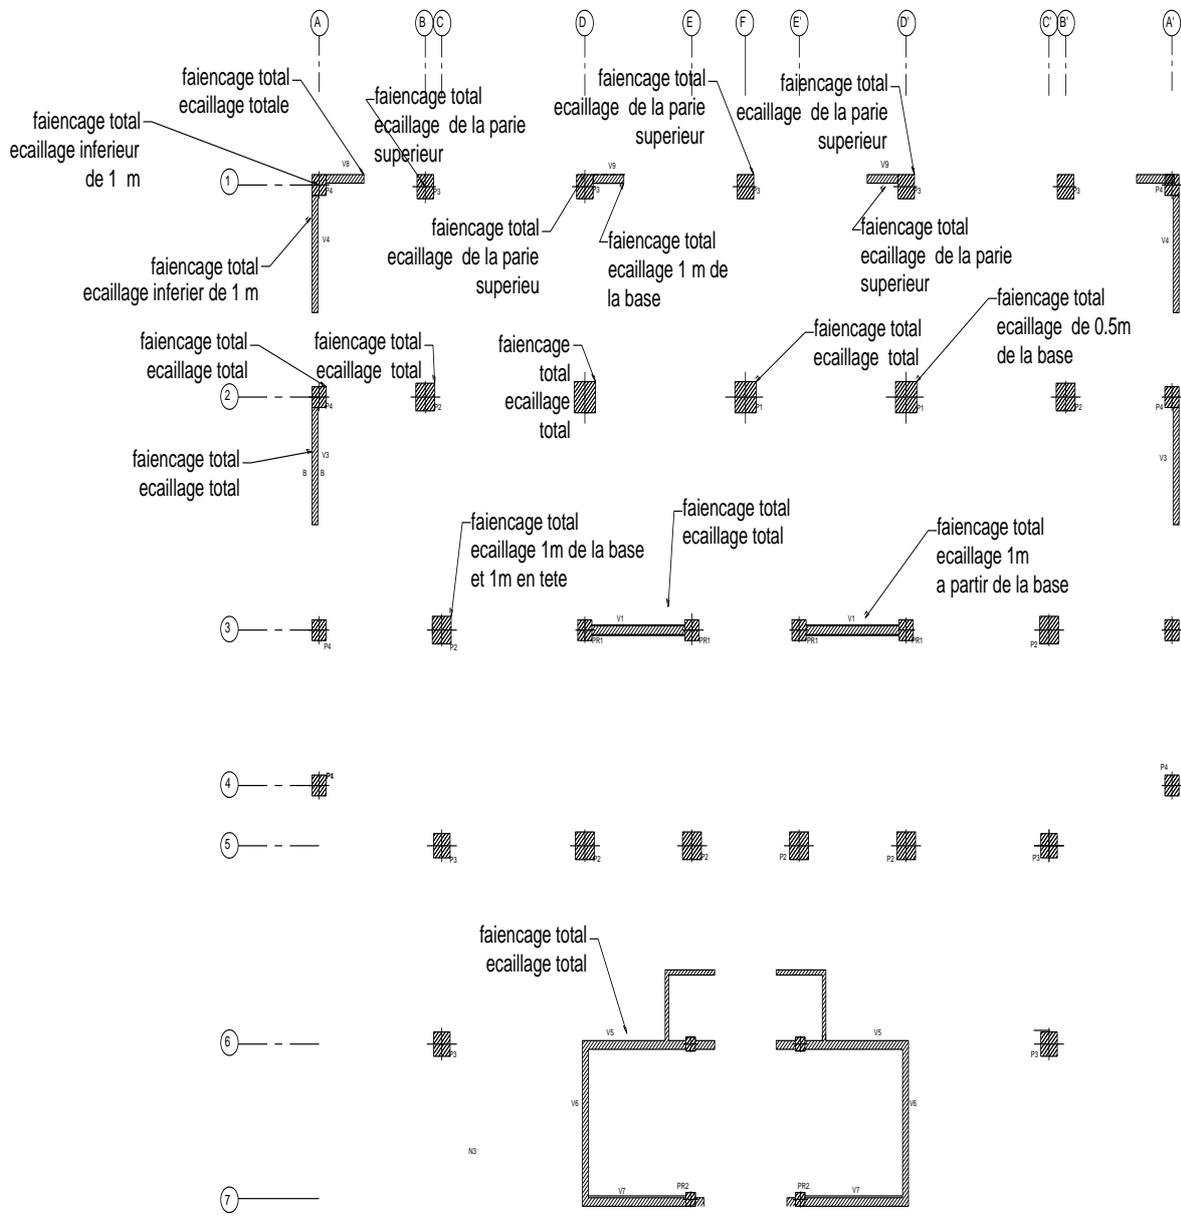
Figure II- 07 : repérage des éléments atteint par l'incendie

Repérage des éléments atteint par l'incendie NIV.05,10m

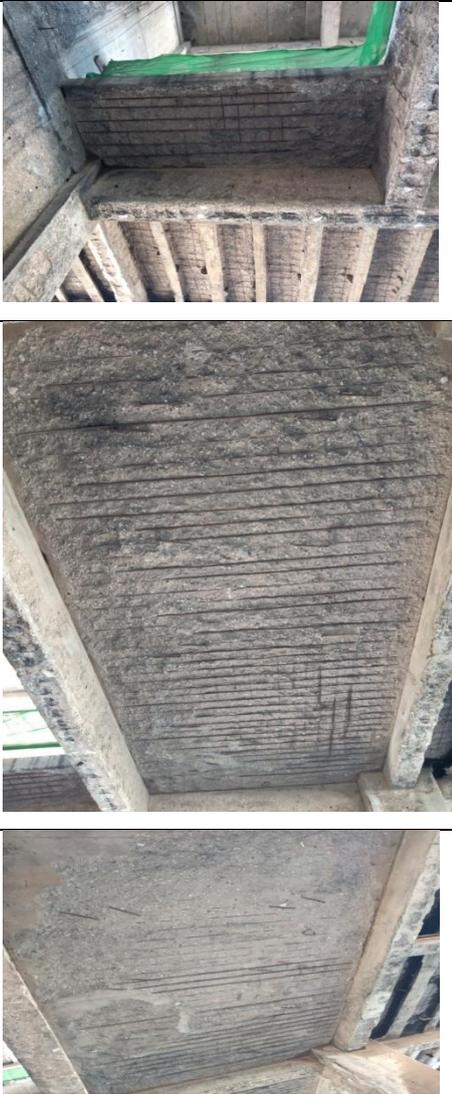
<p>Dalle pleine épaisseur 15 : Disparition de béton d'enrobage et l'apparition des armatures inferieur</p>

Un ajout d'une couche de mortier spécial par projection d'épaisseur variable en fonction de la dégradation doit être appliquée aussi l'isolant doit être remplacé.

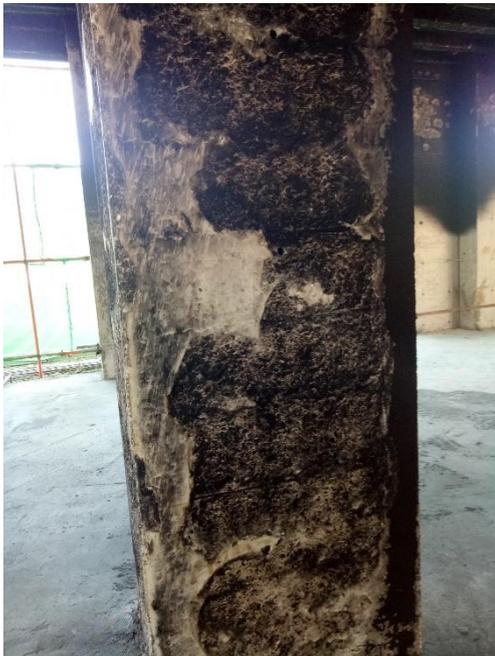
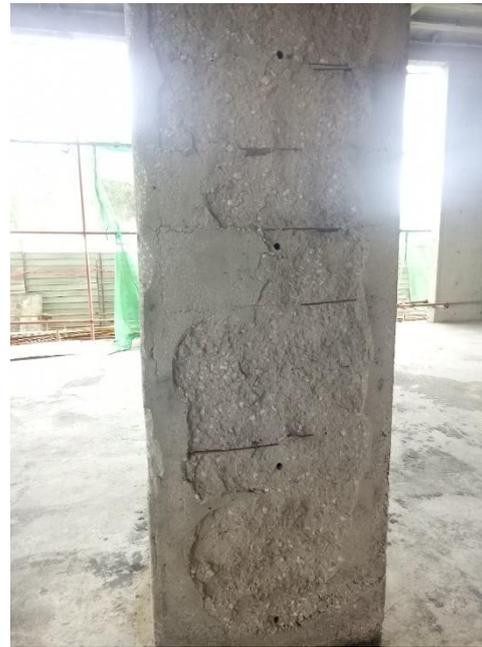
Figure II- 14-15 : Un poteau qui a été touché par l'incendie avant et après le sablage

Un hydro-décapage sera exécuté en premier suivi d'un sablage pour tout ce qui est faïençage et écaillage, pour les zones plus profondes un piquage de faible puissance sera utilisé pour enlever le béton dégradé.

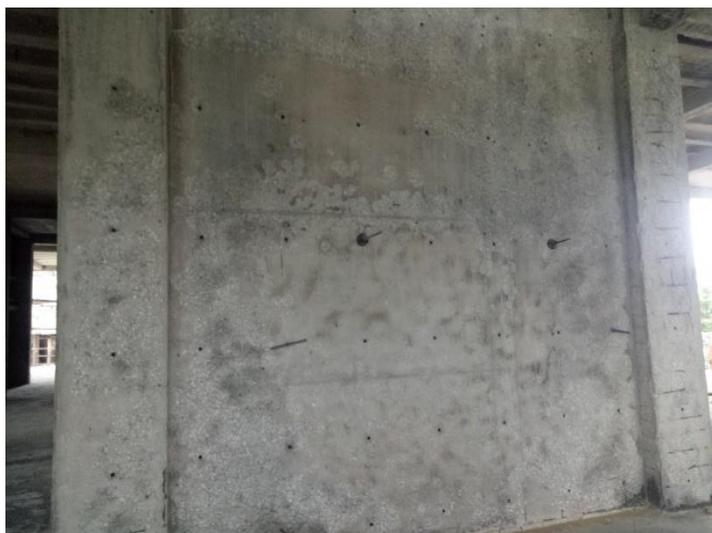
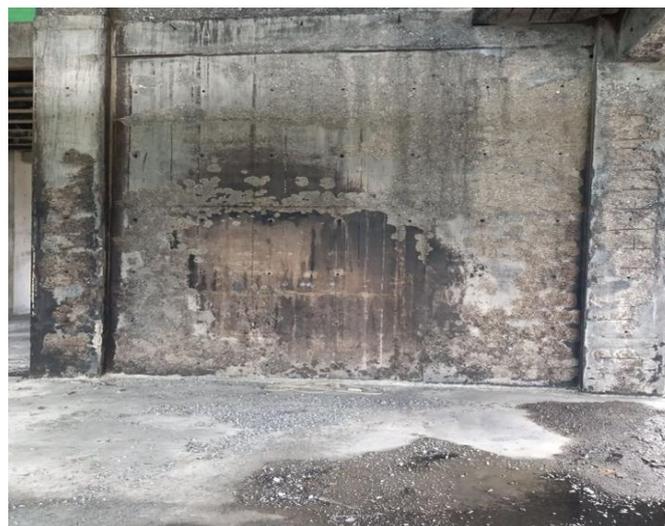
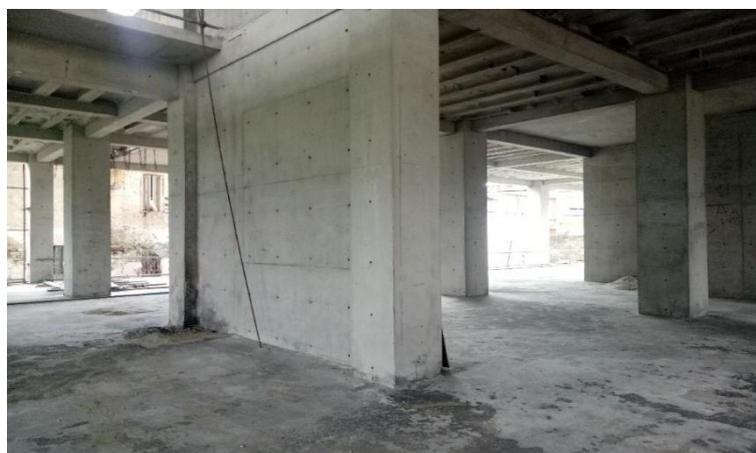
Figure II- 16-17-18 : Des voiles qui ont été touche par l'incendie avant et après le sablage

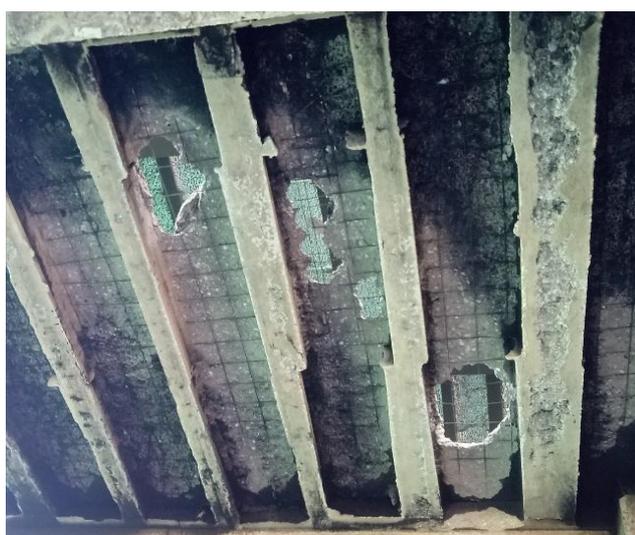
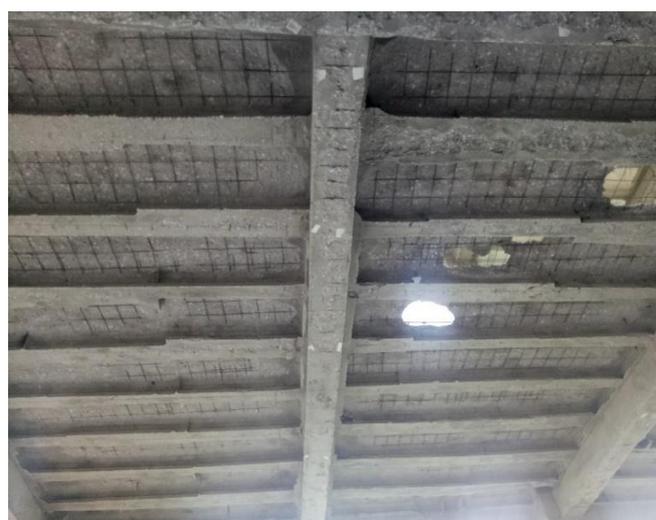
Figure II- 19-20 : Plancher nervurer qui a été toucher par l'incendie avant et après sablage

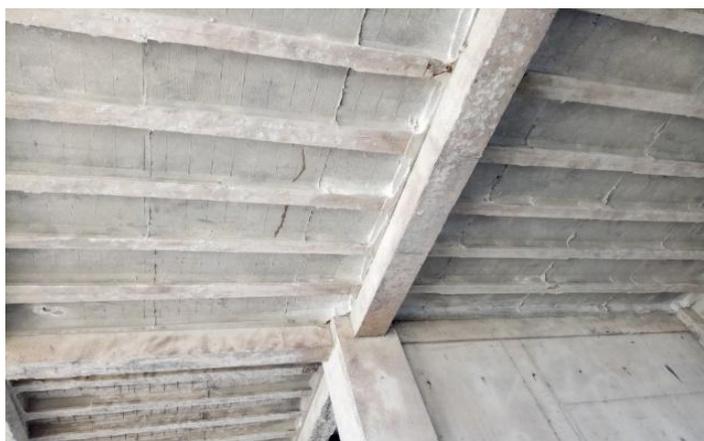
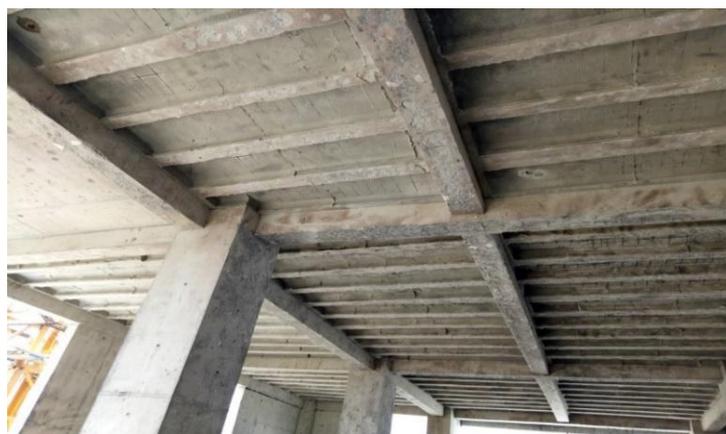
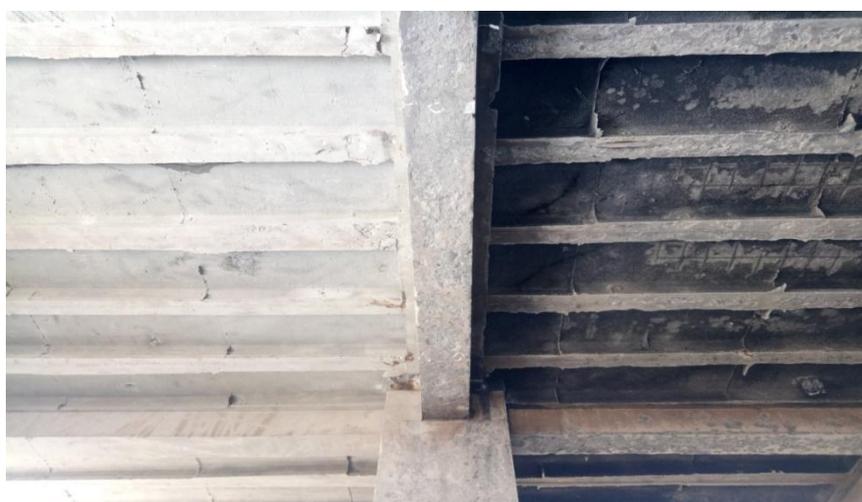
Figure II- 21-22-23 : Quelque plancher a corp creux avant et après le sablage

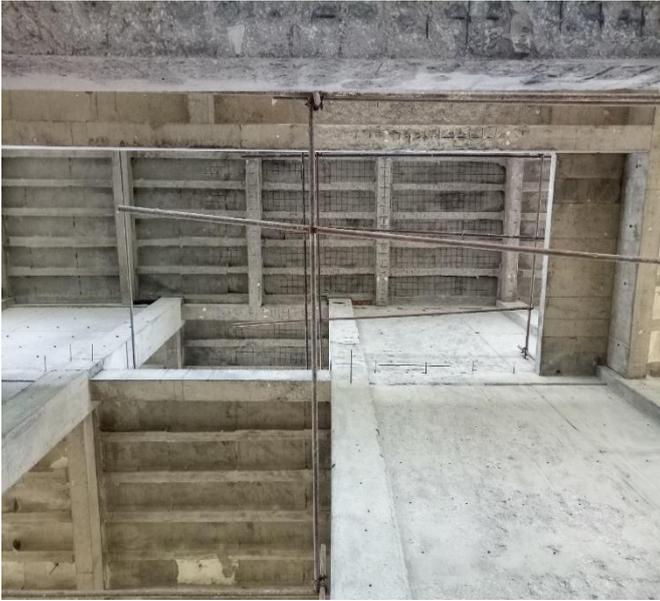
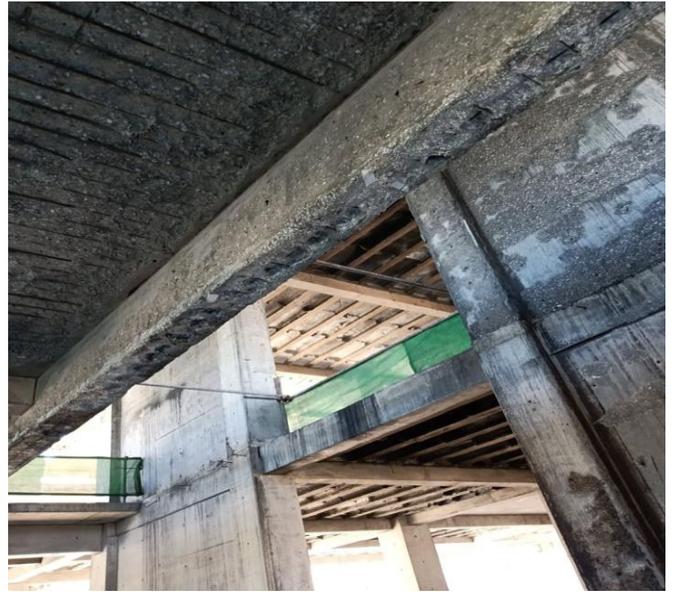
Figure II- 24-25 : Les 2 niveau supérieure avant et après le sablage

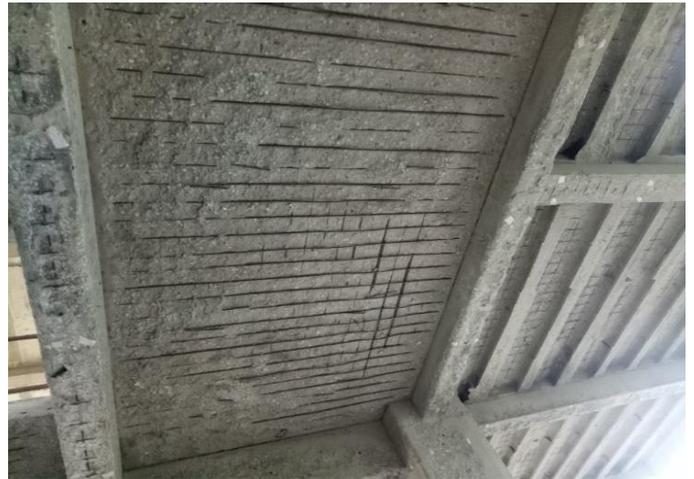
Figure II- 26-27-28 : Une dalle pleine avant et après le sablage

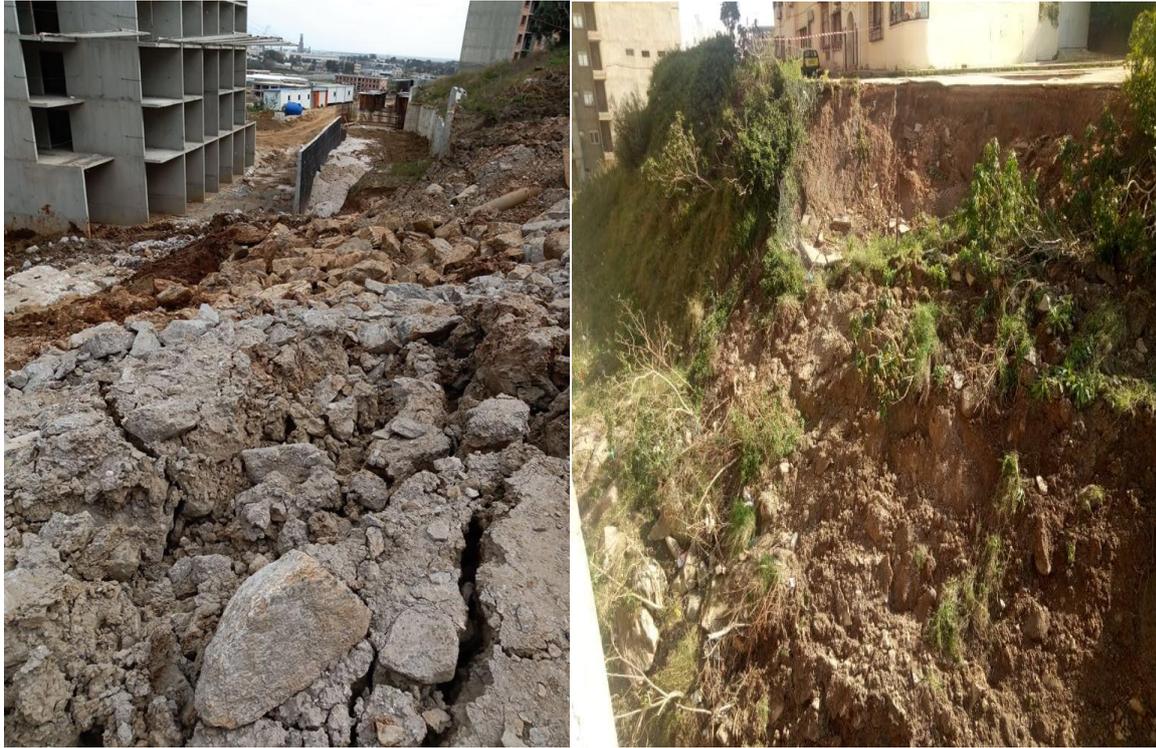
Figure V-02.03 : glissement de terrain

Et l'entreprise en croyant bien faire pour stabiliser provisoirement le sol, cette dernière a placé des grandes roches dans la partie supérieure du terrain, malheureusement ces roches au lieu de stabiliser le terrain ont conduit à un deuxième glissement du fait que ces roches ont constitué une surcharge de plus au terrain et l'on fragilisé, chose qui ne devrait pas être faite, ce qui montre le manque d'expérience et l'incompétence de l'entreprise pour de tels problèmes.

Vu qu'il faut une intervention rapide et efficace pour régler le problème et que les murs de soutènements prennent du temps pour être réalisés (étude, ferrailage, coffrage, coulage, etc...). L'entreprise des travaux maritime SOTRAMEST a proposé d'adopter un mur poids réalisé par des blocs en béton préfabriqué de dimension (1.5x1.5x1m), les blocs seront placés les uns sur les autres formant deux ou trois rangées, et nous avons proposé de réaliser des petits murs de soutènement au dessus de mur poids pour maintenir la route et le talus.
