UNIVERSITE BADJI MOKHTAR-
ANNABA

MEMOIRE DE MASTER

Expertise technique d'une défaillance
« Cas de la rupture d'un arbre à la briqueterie de Seybouse »

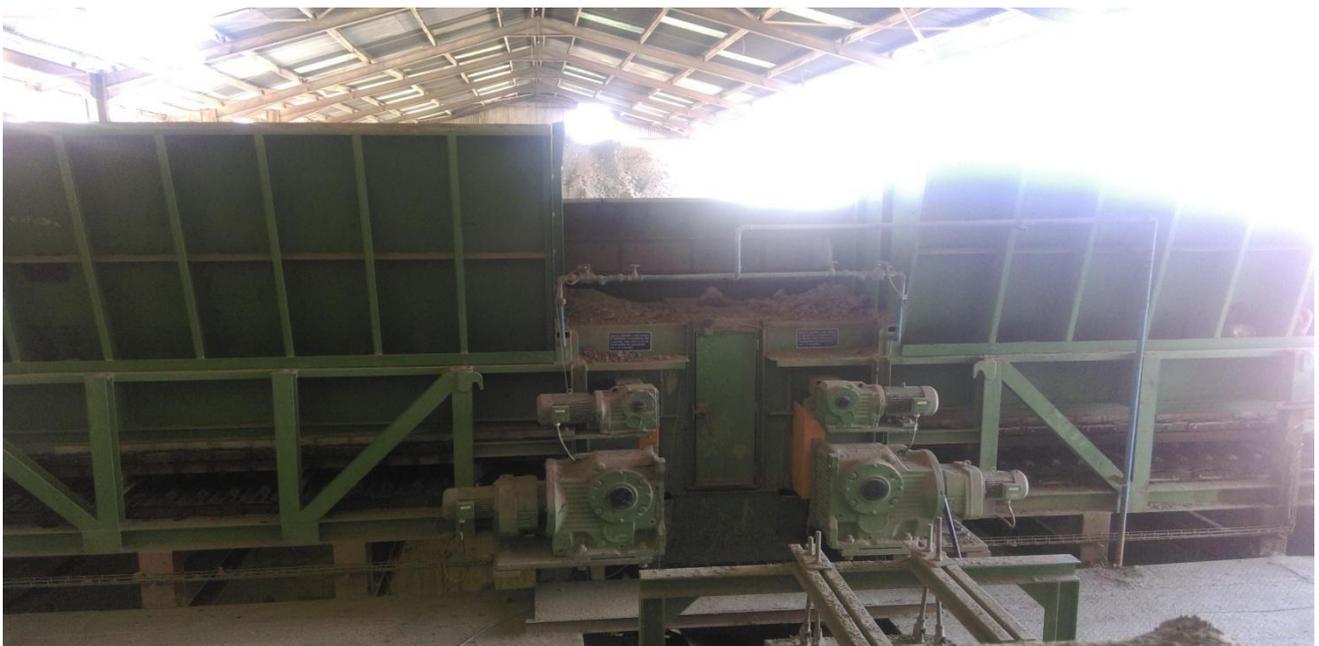
Figure I-8 : doseurs linéaires

L'argile provenant de l'hangar de stockage est déversée dans des doseurs linéaires (distributeurs de départ)

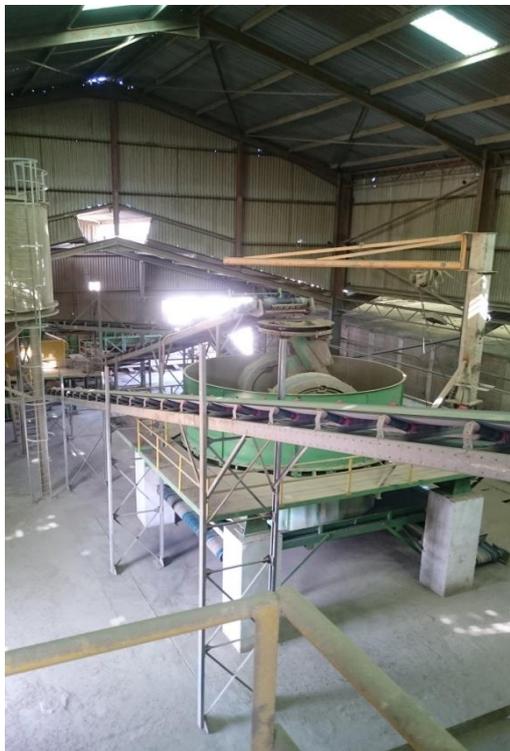
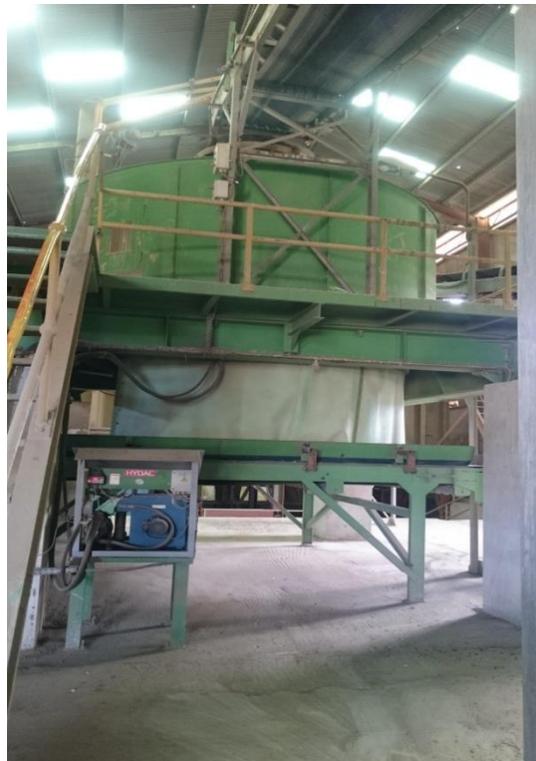
Figure I-9: Broyeur A Meules

Par l'intermédiaire de tapis, le mélange est acheminé des distributeurs doseurs vers le broyeur à meules pour subir un broyage,

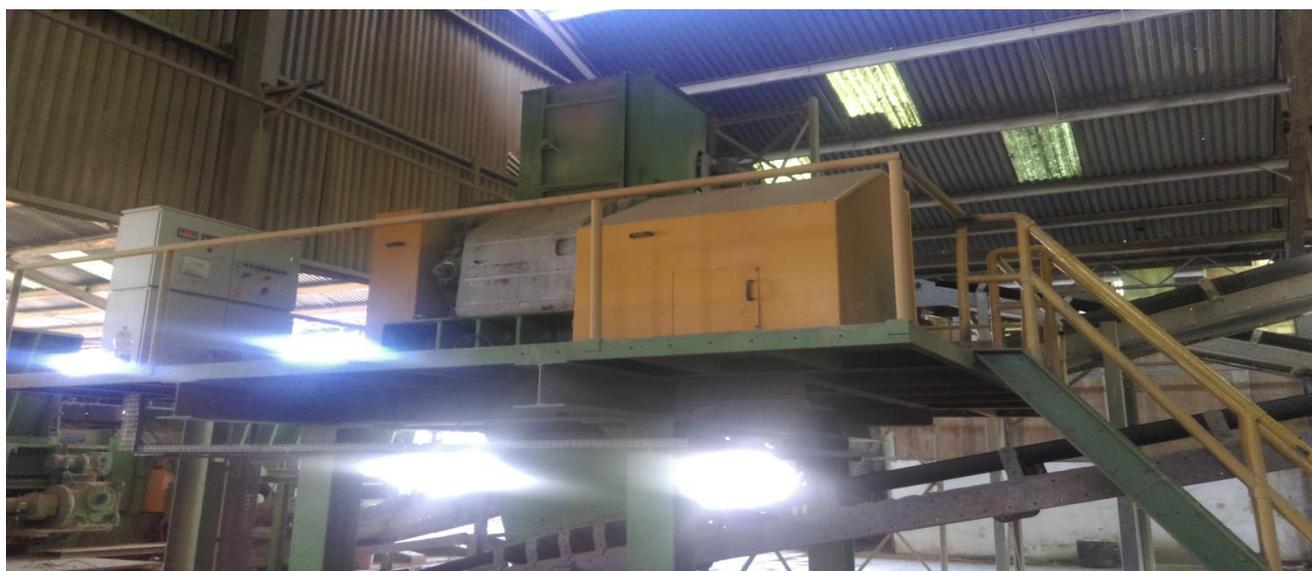
Figure I-10: Laminoir Dégrossisseur

Ensuite vers le laminoir dégrossisseur pour le laminer en section 3 mm

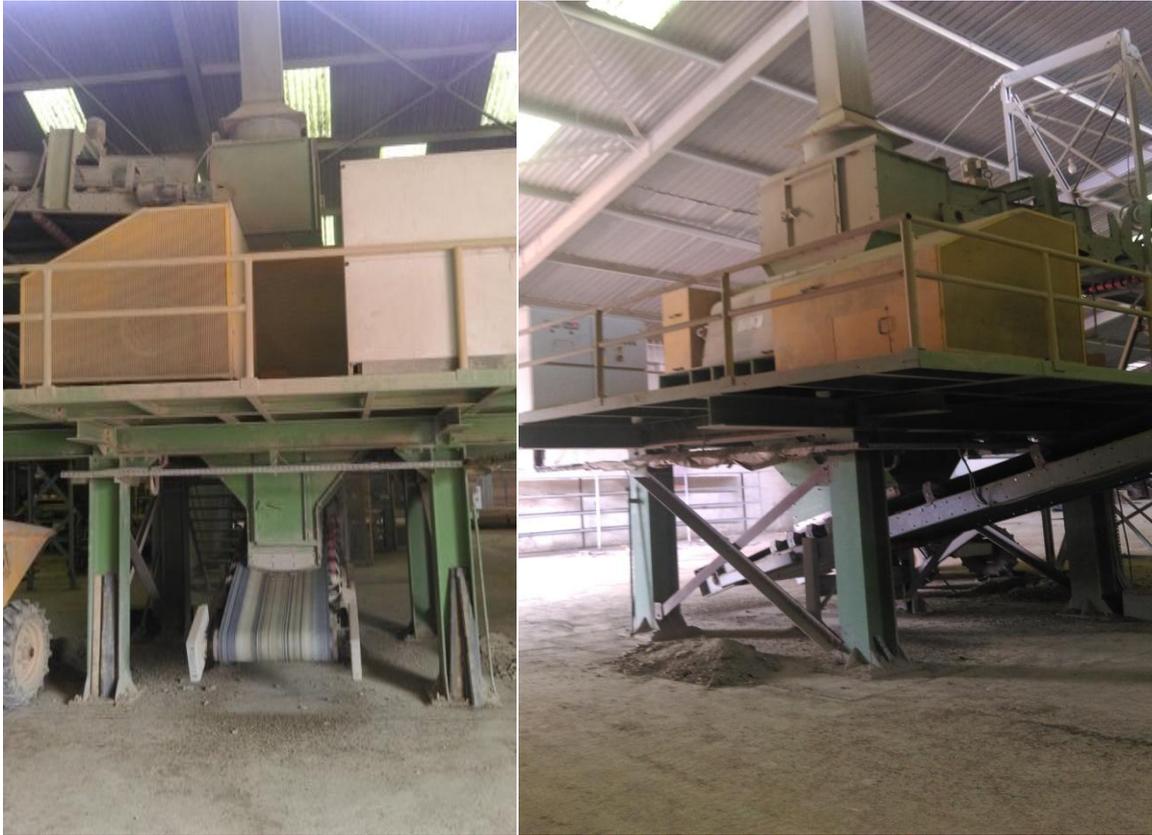
Figure I- 14: Laminier finisseur

Toujours par l'intermédiaire de tapis roulants, le mélange provenant de doseurs linéaires dépendant de silo de stockage, passe par le laminoir finisseur pour laminier l'argile a section de 1,5 mm.

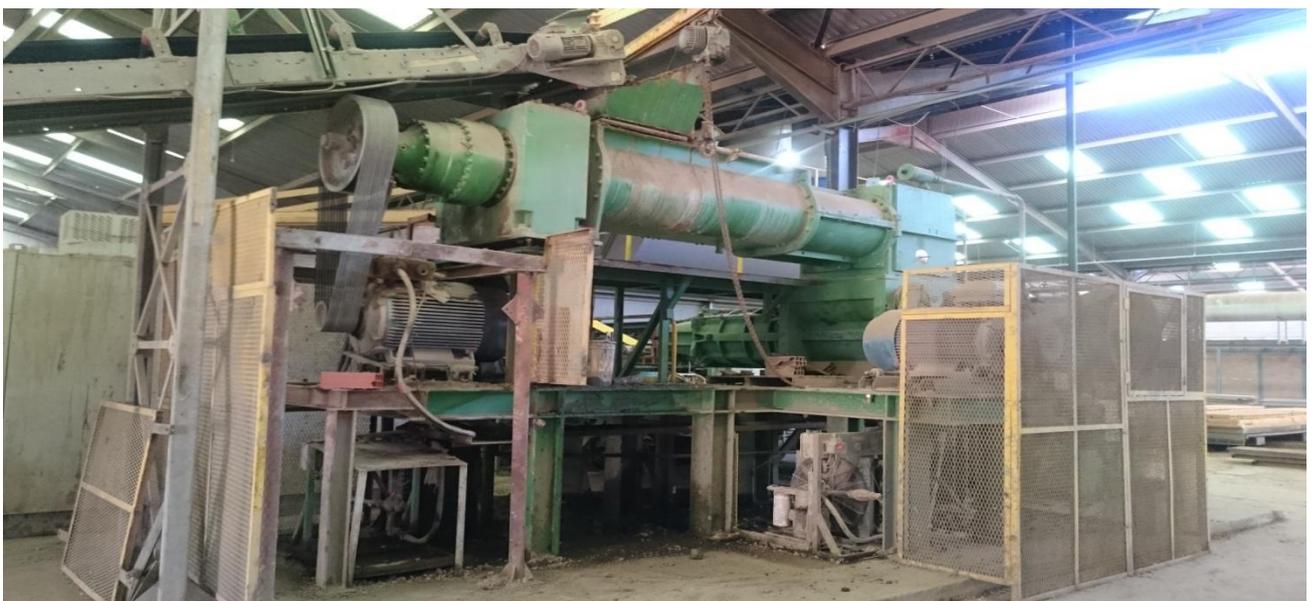
Figure I-15: Mouilleur mélangeur sous vide

Du laminier finisseur, l'argile est acheminée vers le mouilleur mélangeur sous vide pour ajuster la teneur en eau et garantir une bonne plasticité de l'argile.

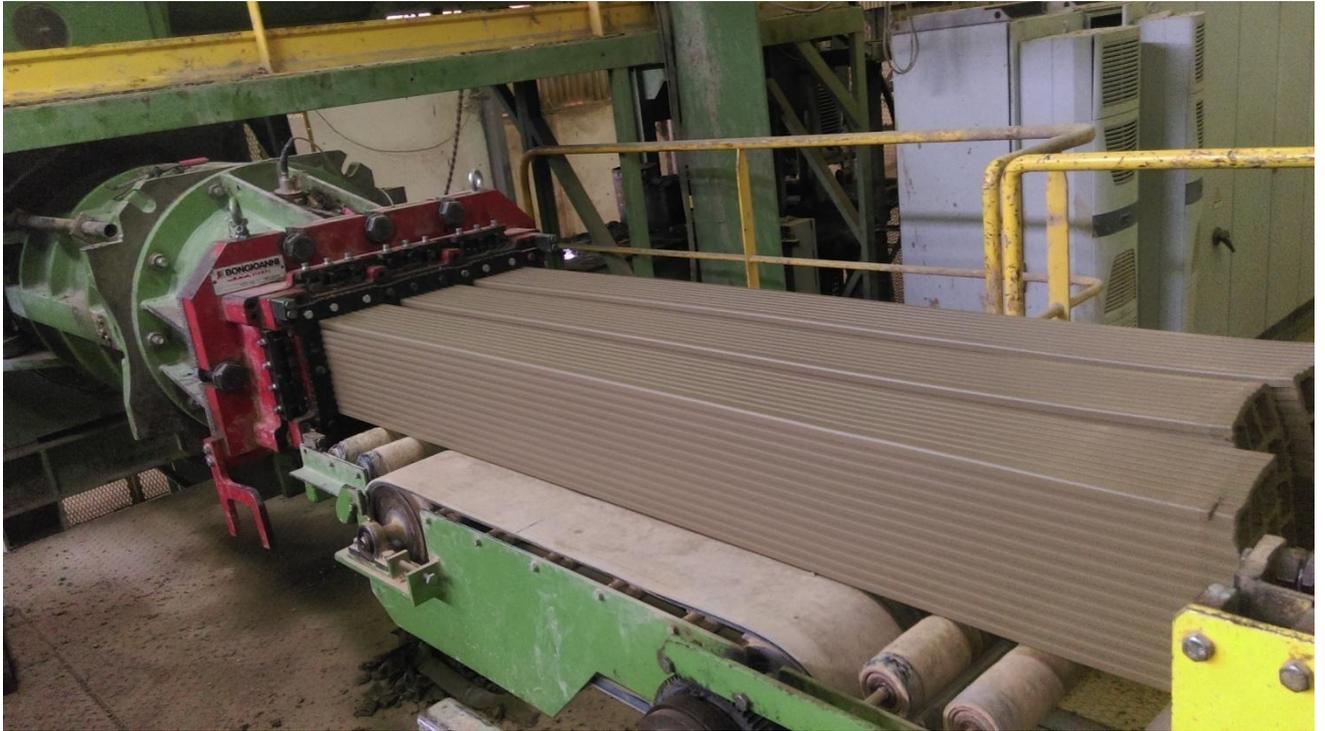
Figure I-16: Un boudin d'argile à la sortie de l'Etireuse

Du malaxage, l'argile passe dans l'étireuse pour l'extrusion sous vide. Elle est pressée à travers la filière pour former un long boudin.

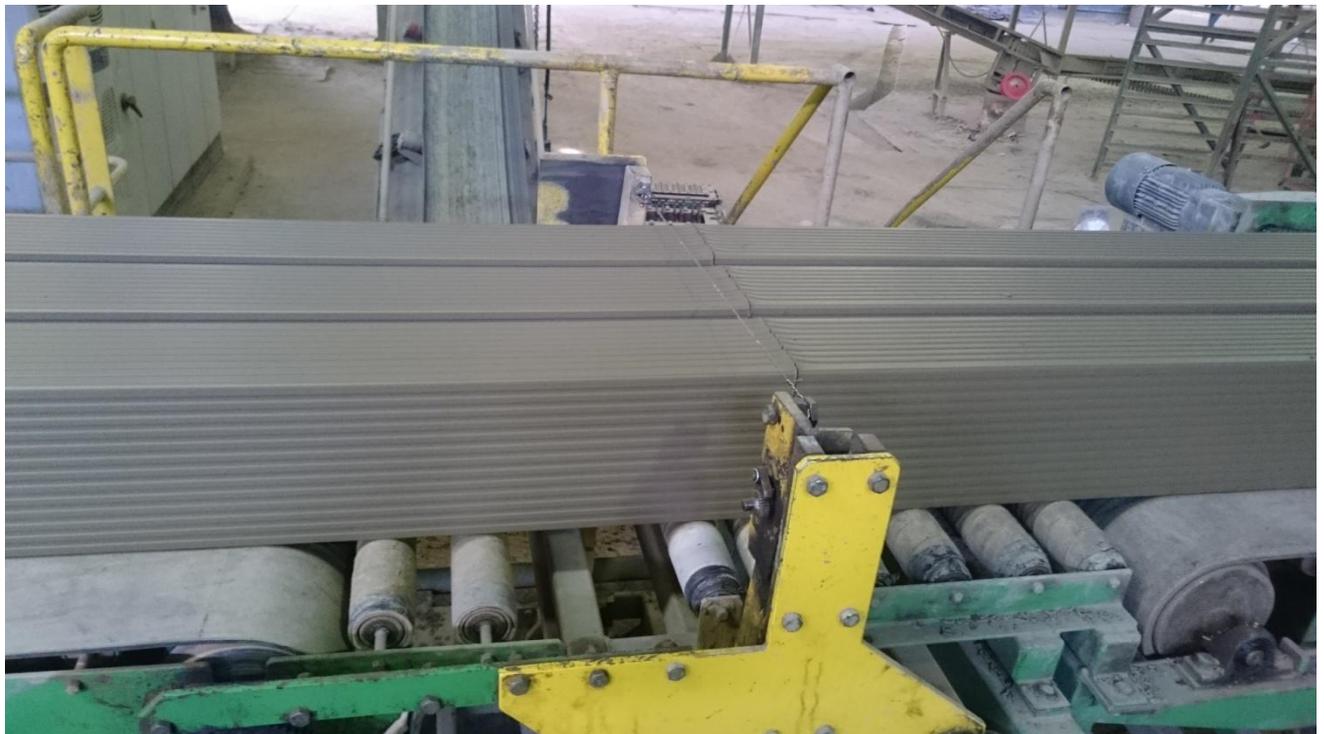
Figure I-19: Pré-coupeur

Le Pré-coupeur coupe Le boudin à une longueur de 150 cm utilisant un fils d'acier

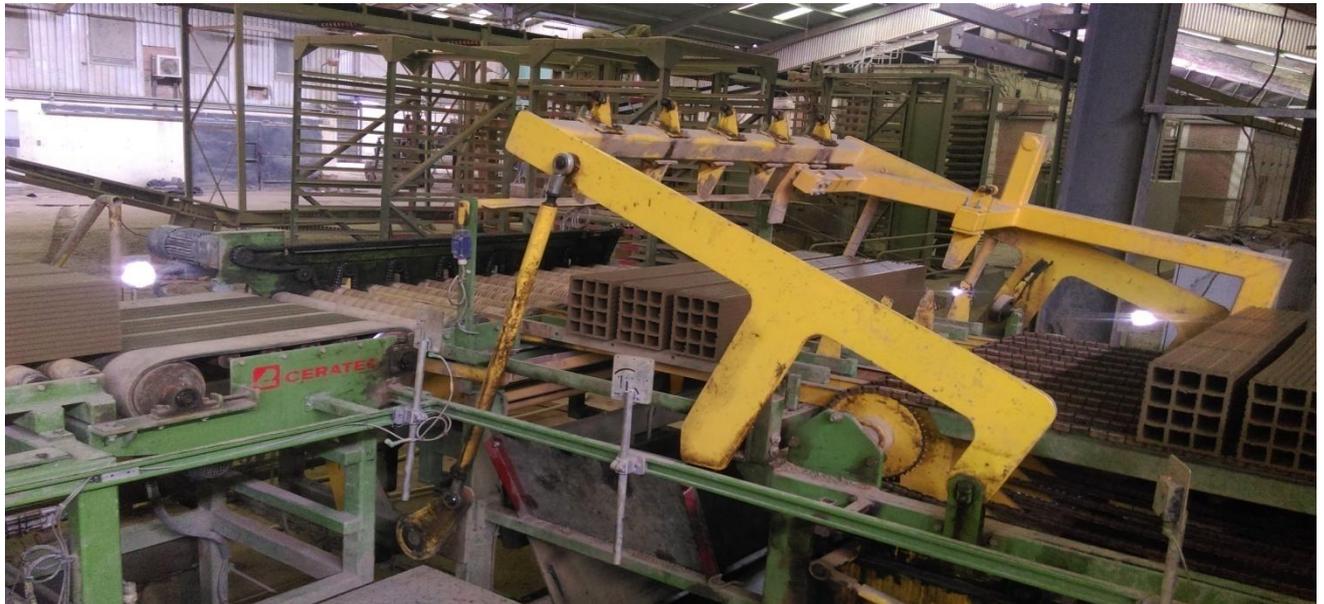
Figure I- 20: Multi-coupeur

Le boudin étiré passe sous un multi-coupeur qui détermine les pièces dans leur dimension finale à l'aide d'un fil d'acier.

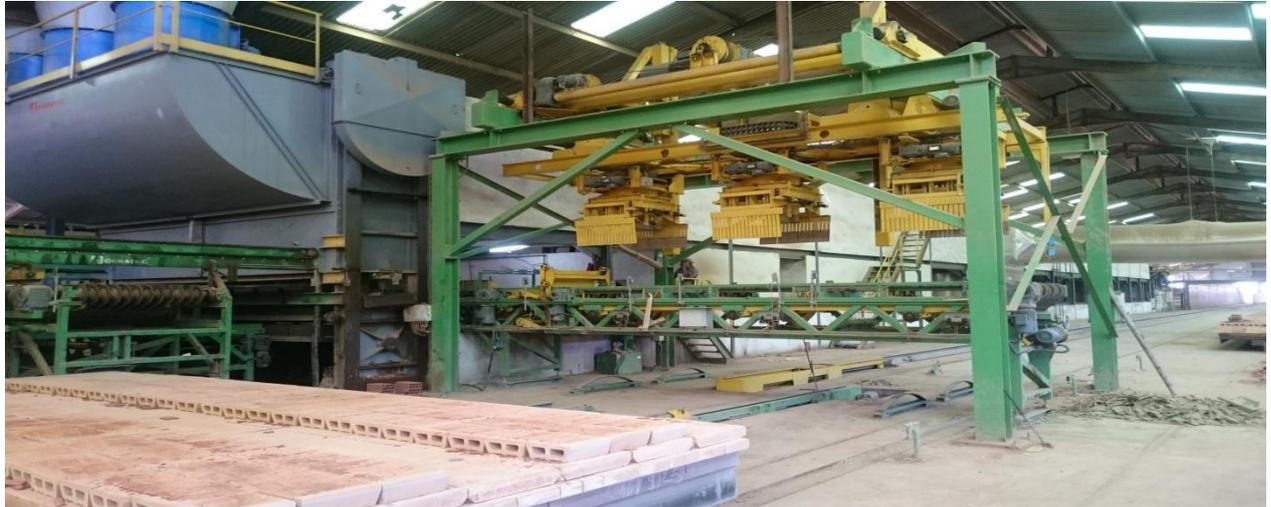
Figure I-22: Empileuse

Cette opération consiste au chargement du produit sec du séchoir sur les wagons avant de pénétrer dans le four.

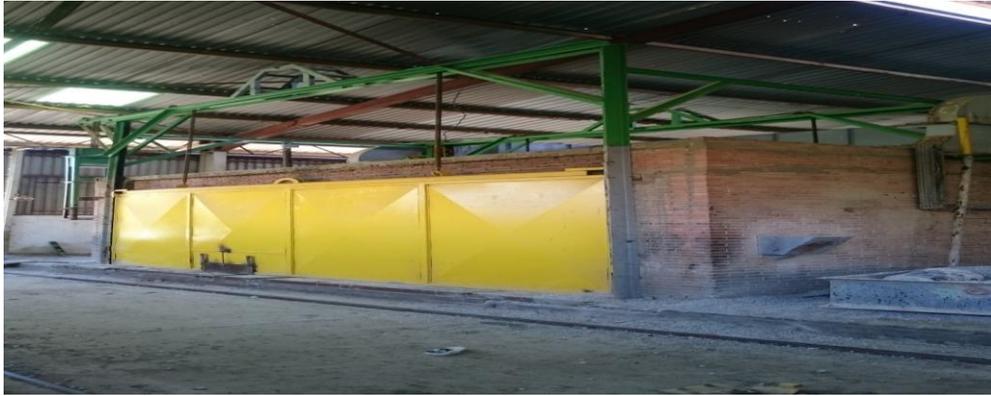
Figure I-24: Entrée de four

Empilées sur les wagons les briques parcourent un tunnel de 177m de longueur, et passent à travers une zone de préchauffage, une zone de cuisson et une zone de refroidissement.

La température max de four est 1000°

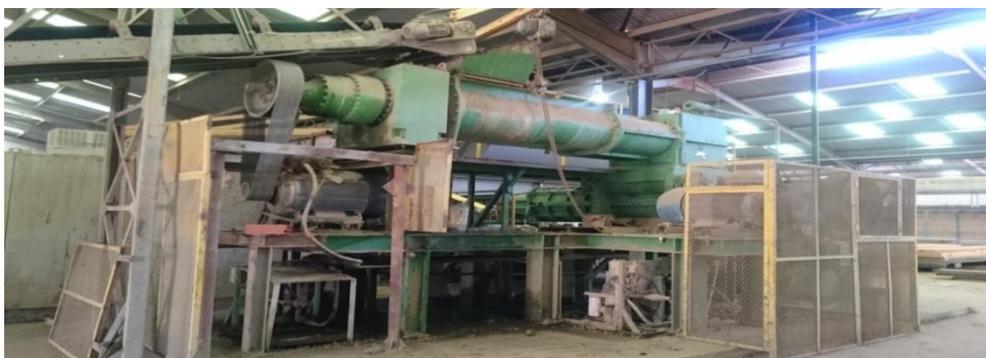
Figure III-1: Mouilleur mélangeur sous vide

En consultant l'historique depuis 2009 on a constaté une défaillance Grave et répétitive qui concerne la rupture de l'arbre de sortie de réducteur qui transmet la rotation aux hélices. Plusieurs tentatives de remplacement de l'arbre n'ont pas réussie à résoudre ce problème.

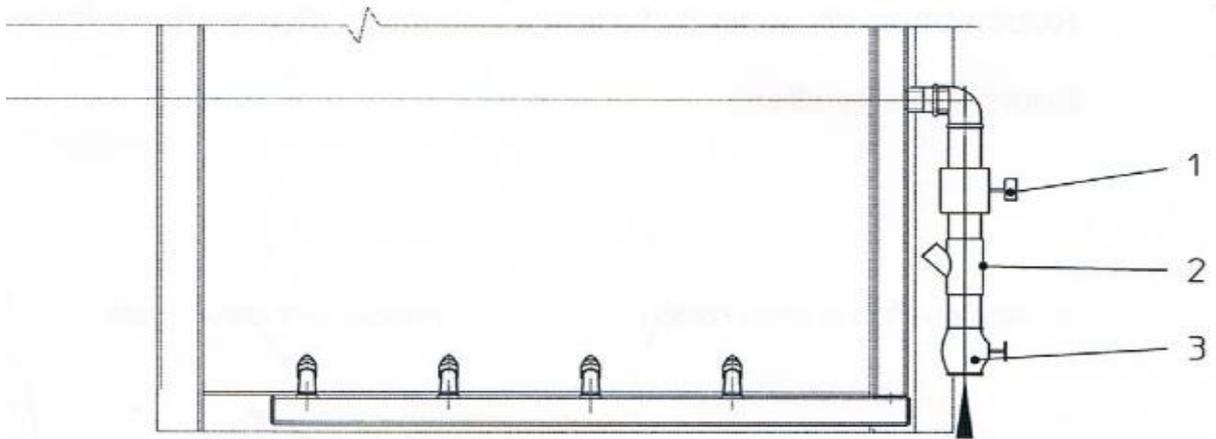
Figure III-4: Dessin de système de mouillage

Le dispositif de mouillage sert à contrôler le dosage en eau et de cette manière à améliorer la préparation de la matière première. La conduite d'alimentation doit être fournie par le client. Les conduites d'eau du dispositif sont montées extérieurement sur le cadre d'alimentation de la cuve de malaxage. Un nombre variable de buses est monté extérieurement sur le cadre d'alimentation en pénétrant dans le compartiment intérieur de la cuve de malaxage.

La quantité d'eau peut être réglée par la soupape droite (3). L'électrovanne (1) est fermée sans courant.

- 1 Electrovanne
- 2 Epurateur de saleté
- 3 Soupape droite

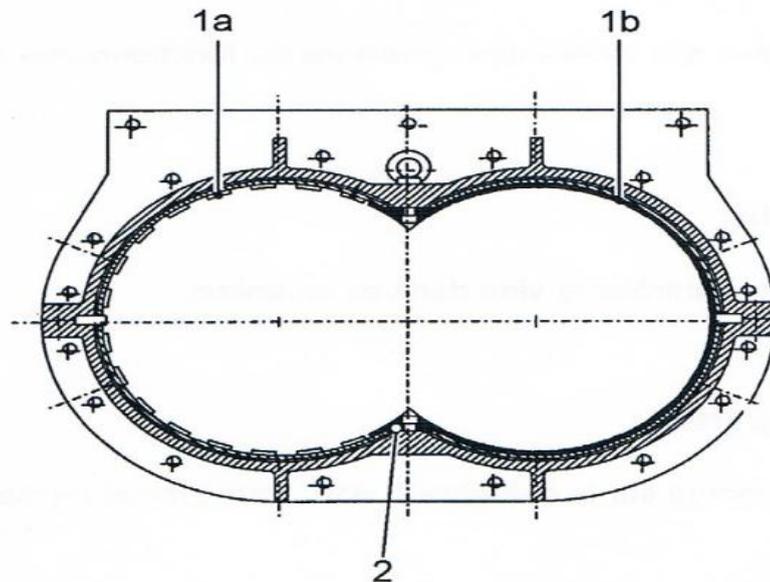
Figure III-5: Dessin de zone de compression

La zone de compression se compose d'un double cylindre divisé horizontalement, vissé et en fonte. La partie supérieure du cylindre peut être dévissée pour faire des travaux de maintenance et d'entretien.

Les surfaces intérieures des cylindres sont revêtues des garnitures d'usure (1a / 1b) et des crapauds (2).

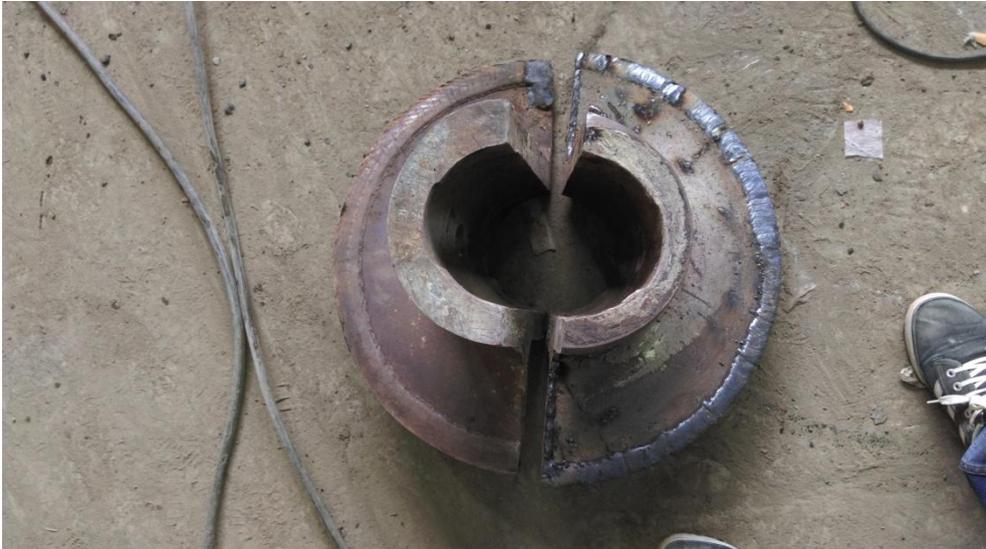
Figure III-6: Helice

Les hélices transportent la matière première, préparée dans la cuve de malaxage, par la zone de compression au couteau découpeur. Les hélices sont renforcées pour résister à l'usure. Le renforcement des hélices est réalisé par un soudage d'apport sur les surfaces exposées.

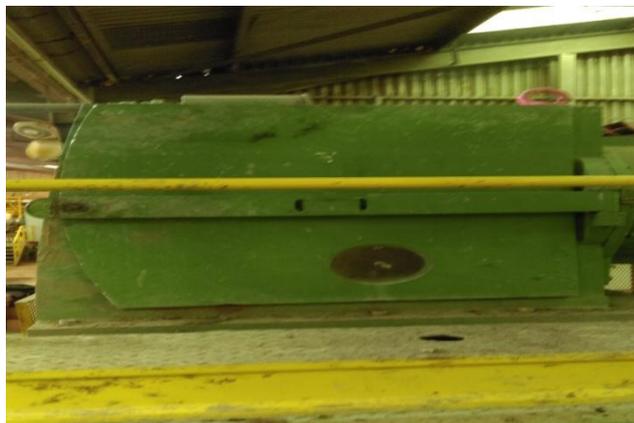
Figure III-7: vue extérieure de chambre a vide

La pâte découpée en morceaux est désaérée dans la chambre à vide. Cela permet d'améliorer la qualité. La chambre à vide comporte un éclairage intérieur qui permet de surveiller son bon fonctionnement à travers la vitre à vide (lucarne) équipée d'un essuie-glace.

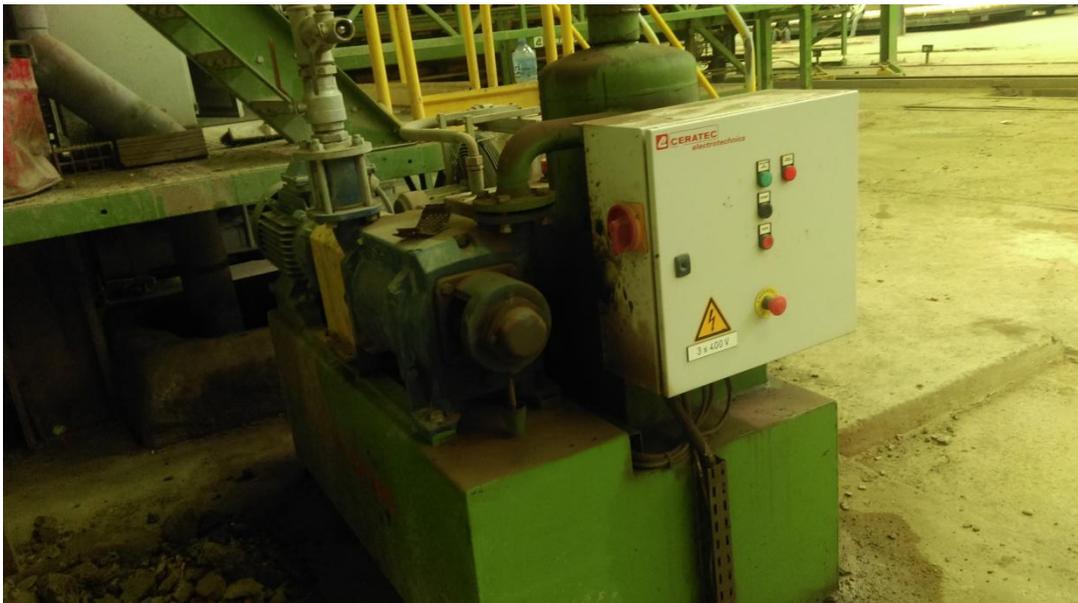
Figure III-10: Pompe à vide

Les pompes à vide sont adaptées aux différentes conditions de fonctionnement.

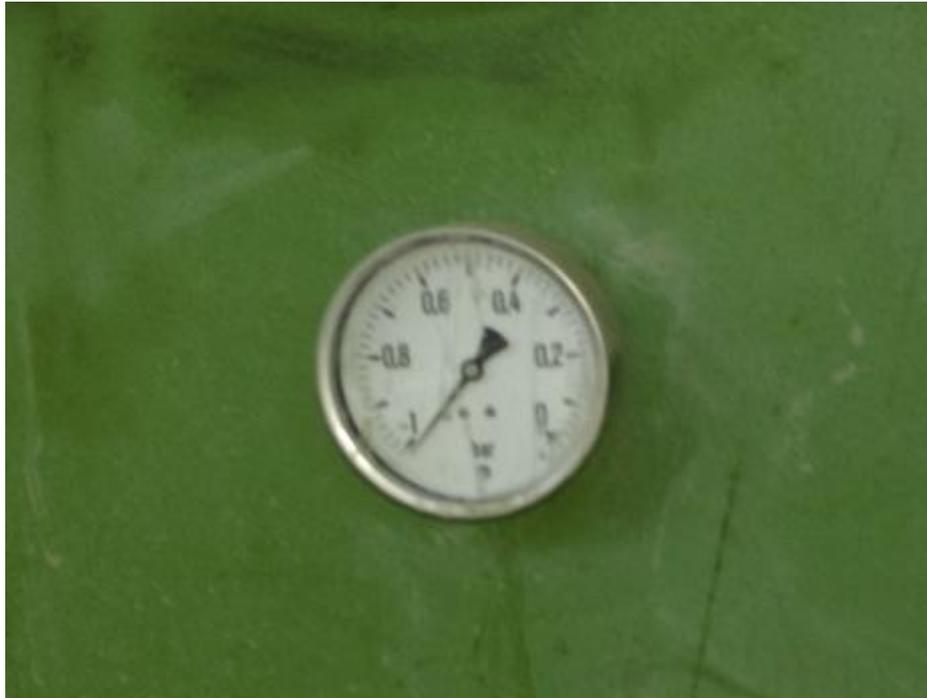
Figure III-11: Manomètre à vide

Le manomètre à vide permet de contrôler le vide dans sa chambre.

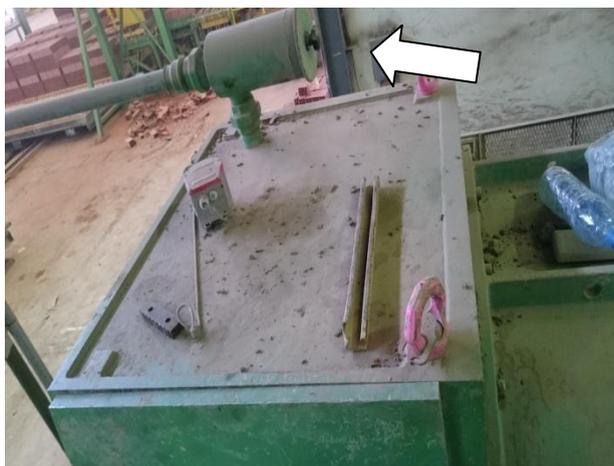
Figure III-12: Séparateur d'impuretés

Séparateur d'impuretés est monté sur la chambre à vide. L'air évacué passe par le séparateur qui élimine les impuretés

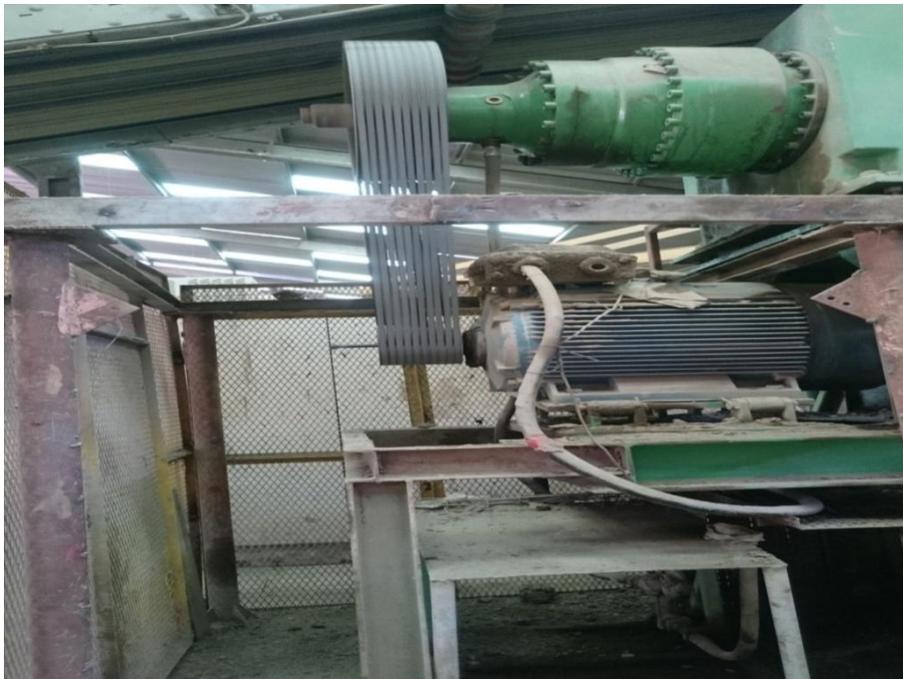
Figure IV-1 : Vue général du moteur et réducteur

J'ai découvert une défaillance majeure qui cause un arrêt total de l'entreprise. L'arbre de sortie de mouilleur mélangeur a rupturé, ce cas a été choisi pour faire une expertise post-rupture.

Voici l'arbre de sortie

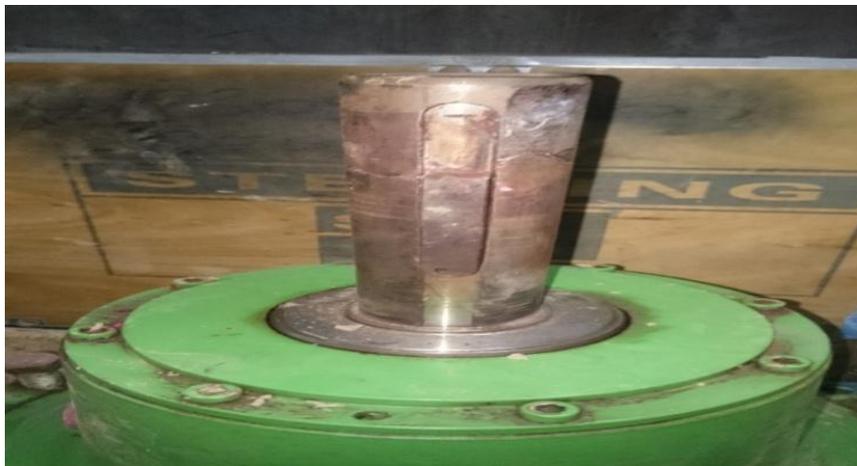
Figure IV-2 : Vue général du l'arbre défaillant

L'arbre est une liaison entre les hélices et le moteur qui transmettent le mouvement entre eux

2) Endommagements constatés : fissuration; rupture.

- occasionnel et répété
- Fabrication nouvel
- délai entre mise en route et détérioration : de 8 mois a 14 mois
- constatations effectuées avant l'incident qui pourrait être reliées a ce dernier : bruit

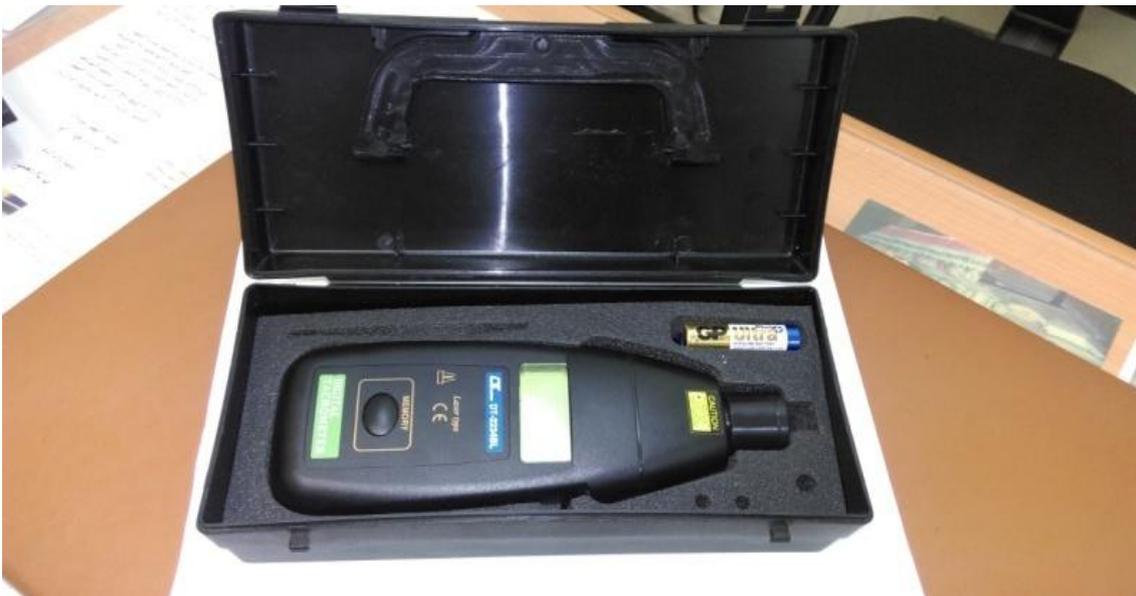
Figure IV-3: Tachymètre DT-2234BL

Un tachymètre est l'appareil indispensable pour vérifier instantanément la vitesse de tout organe en rotation ou en défilement. Le tachymètre optique laser dt-2234BL permet la lecture d'organe en rotation (tours, poulies, moteurs électriques et thermiques etc...) sans contact et à grande distance avec bande réfléchissante.

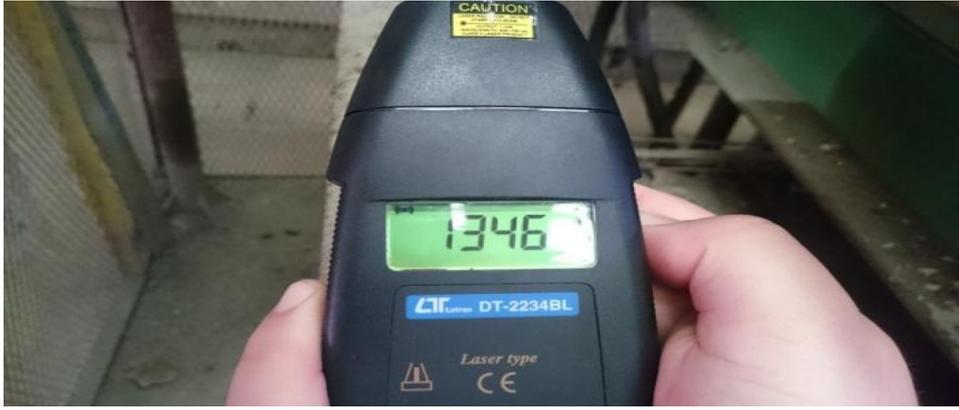
Figure IV-4 : Procédé de maintien de tachymètre

Appuyer sur le bouton de mesure et aligner le faisceau de lumière visible avec le Cible appliquée. Vérifiez que les lumières monitor s'allument lorsque la Cible s'aligne avec la poutre (environ 1 à 2 secondes).

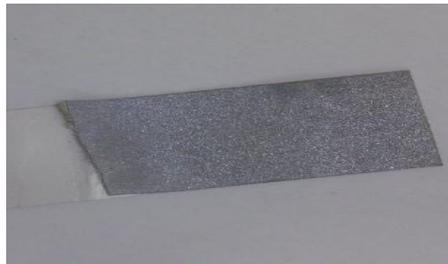
Figure IV-5 : ruban

Couper et peler ruban adhésif fourni dans env. 12mm (0,5 ") carrés et appliquer un carré à chaque arbre de rotation.

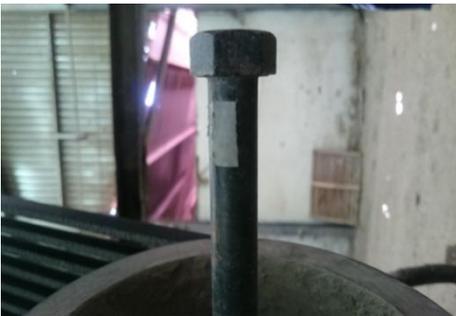
Figure IV-6 :application une réfléchissante sur le

Appliquer une marque réfléchissante à l'objet mesuré.

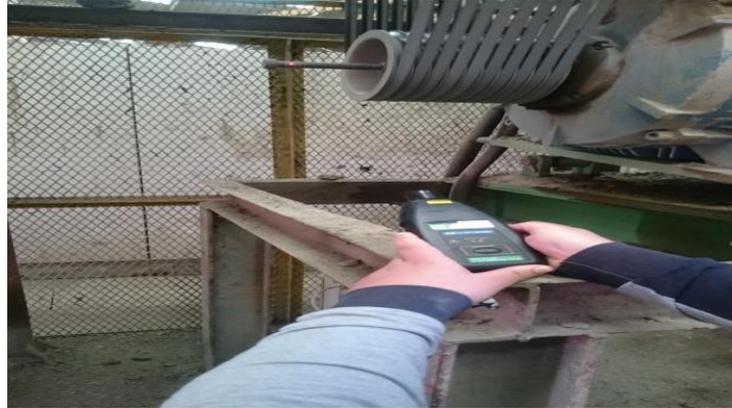
Figure IV-8 :application Du tachymètre

Le mesure de vitesse de rotation de moteur et l'arbre de mouilleur mélangeur sous vide montre une différence entre la vitesse mesure et la vitesse donné Arrivé jusqu'à 175 Tr /min.cet écart affecte négativement a la fonction de mouilleur mélangeur sous vide les causes de ce problème sont

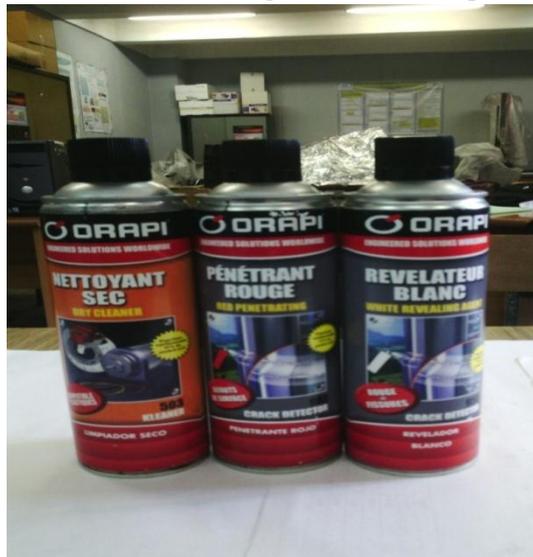
Figure IV-9 :Les produit de ressuage

Si cette méthode ne permet pas de mesurer ni la largeur, ni la profondeur des discontinuités, elle donne une indication précise de leur longueur et de leur importance. Elle permet d'identifier les défauts et d'en déduire leur origine et leurs risques d'évolution. [8]

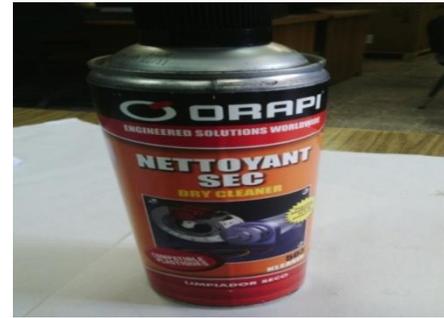
Figure IV-10 :Nettoyant

La surface à contrôler doit être mise à nu, propre, exempte de toute contamination organique et inorganique, de sorte que toute discontinuité éventuelle ne soit pas colmatée par des résidus.

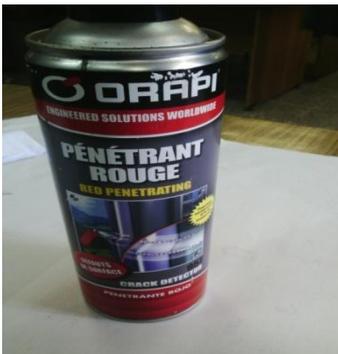
Figure IV-11 :Pénétrant

Sur la surface propre et sèche est appliqué un liquide d'imprégnation, coloré et/ou fluorescent, doté d'un bas coefficient de tension superficiel, d'excellentes propriétés d'étalement et de pénétration que l'on appelle ' 'pénétrant''.

Le pénétrant s'introduit dans toutes les discontinuités ouvertes et débouchant en surface par capillarité. La durée d'imprégnation du pénétrant est comprise entre 5 et 60 minutes selon les normes, spécifications et codes applicables. Une durée de 20 minutes est souvent observée.

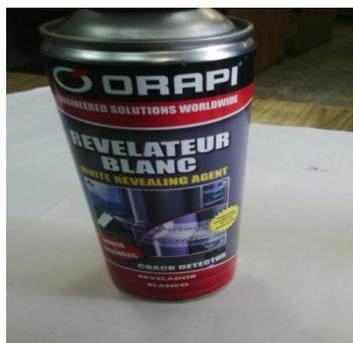
Figure IV- 12 :Revelateur

Sur la surface à contrôler est ensuite appliqué le révélateur sous forme d'un voile mince, uniforme et continu.

Le principe actif du révélateur est une association de poudres chimiquement inertes fortement hygroscopiques, très finement divisées, les particules élémentaires ayant une granulométrie de l'ordre de 0,01 μm . Le voile de révélateur peut être assimilé à un faisceau en trois dimensions de tubes capillaires beaucoup plus fins que les défauts recherchés.

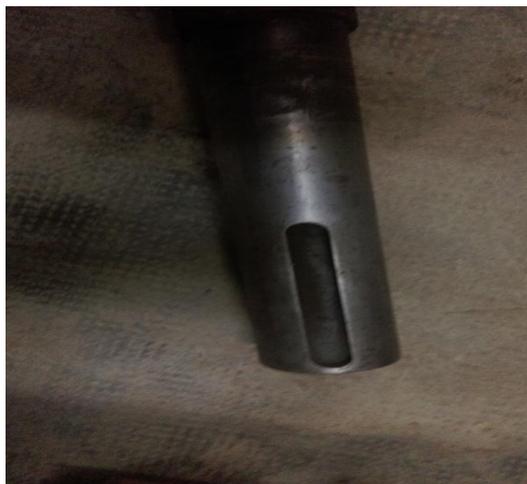
Figure IV-13 : L'arbre original A (les dents usées)

L'arbre original A

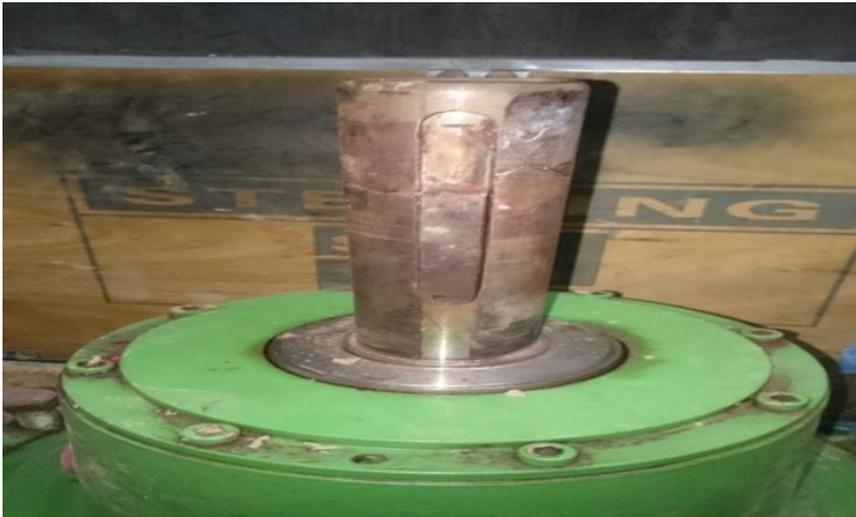
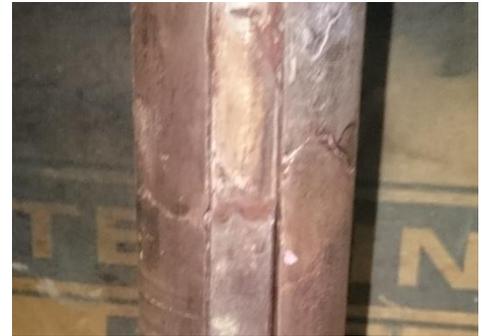
Figure IV-14 : L'arbre original B (Rupture)

L'arbre original B

-L'arbre de sortie original B a une rupture linéaire à l'intérieure la rainure la clavette

le jeux mini 0,01mm et jeu max 0,05mm : rupture.

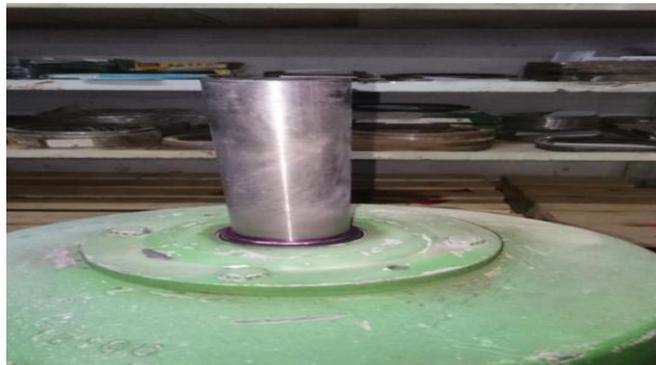
Figure IV-15 : L'arbre Local A (les dents usées)

Arbre local A

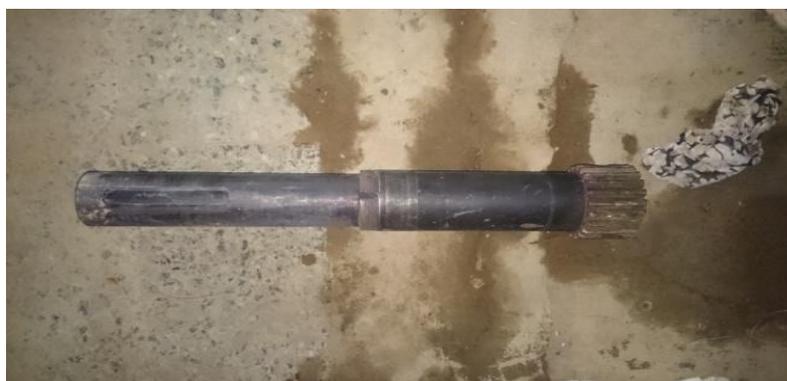
Figure IV-16 : L'arbre Local B (les dents usées)

Arbre local B

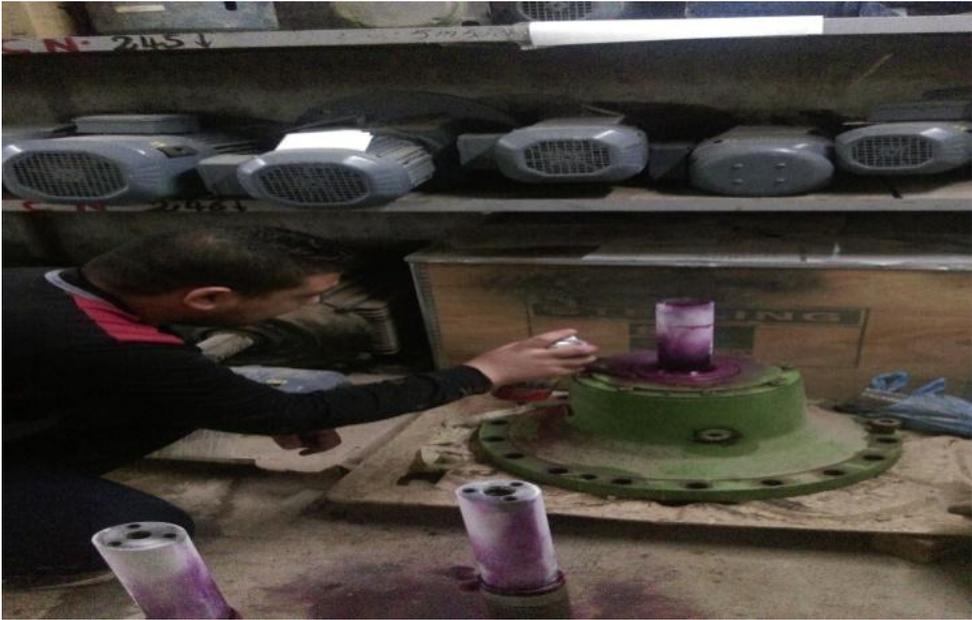
Figure IV-17 : application de ressuage

Après les une application de ressuage :

-Les autres arbres n'a pas des ruptures et des fissures

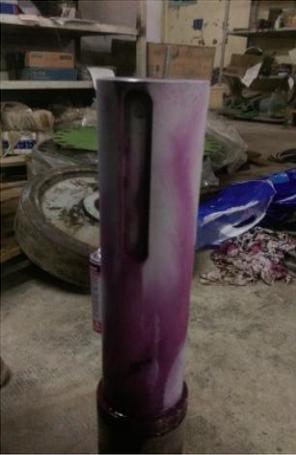
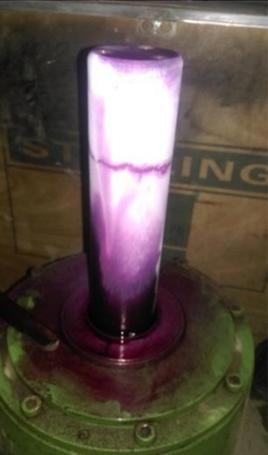
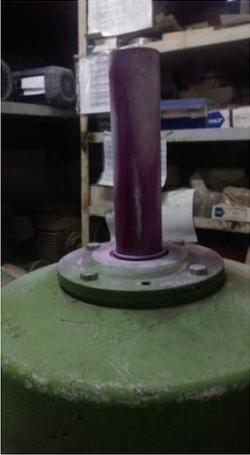
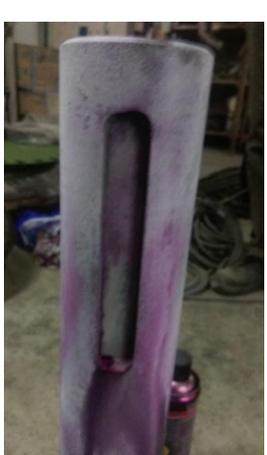
Tableau IV-2 : résultats de ressuage

L'arbre De Sortie	Original A	Original B	Local A	Local B
Photo

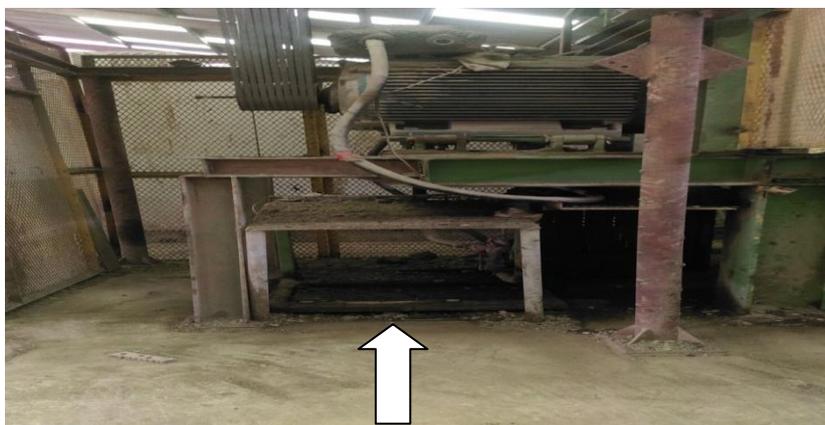
Figure IV-18 : Absence de la pompe à l'huile

On peut constater dans la photo qu'il y a une absence de pompe huile

La solution utilisée par l'entreprise c'est La lubrification manuelle.

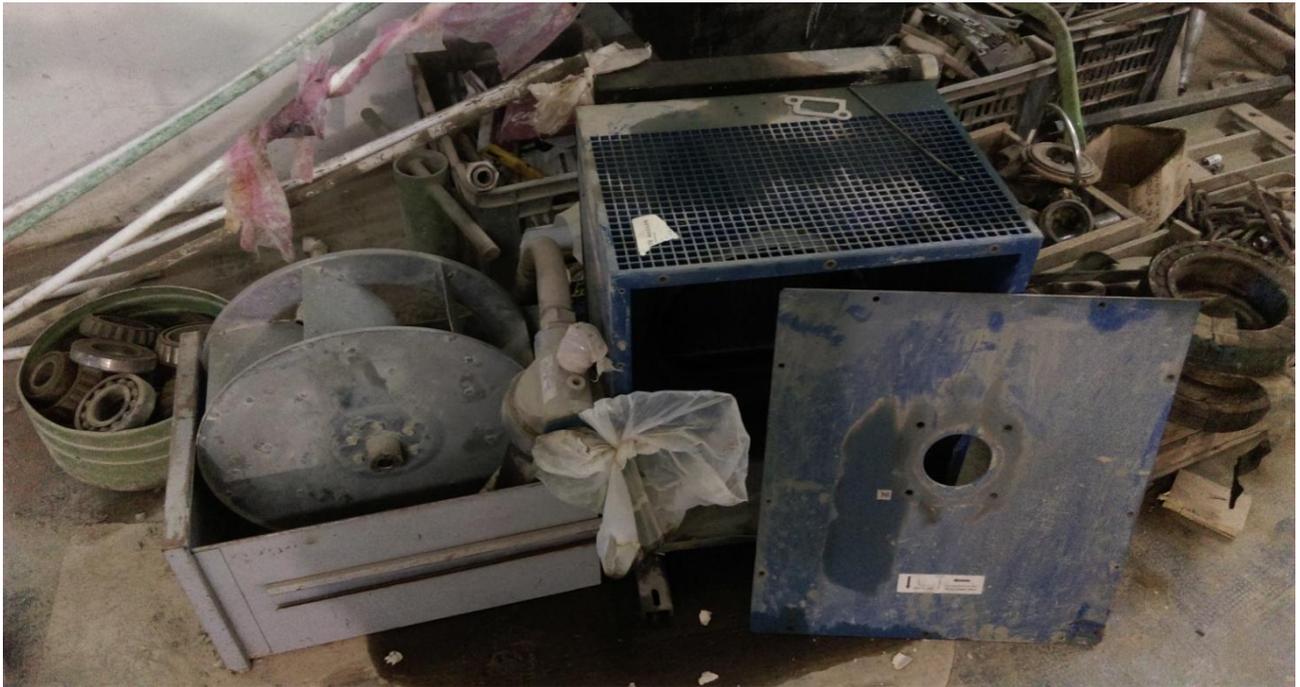
Figure IV-19 :L'état de pompe à l'huile

La pompe est en panne depuis longtemps la photo montre l'état de le pompe à l'huile.

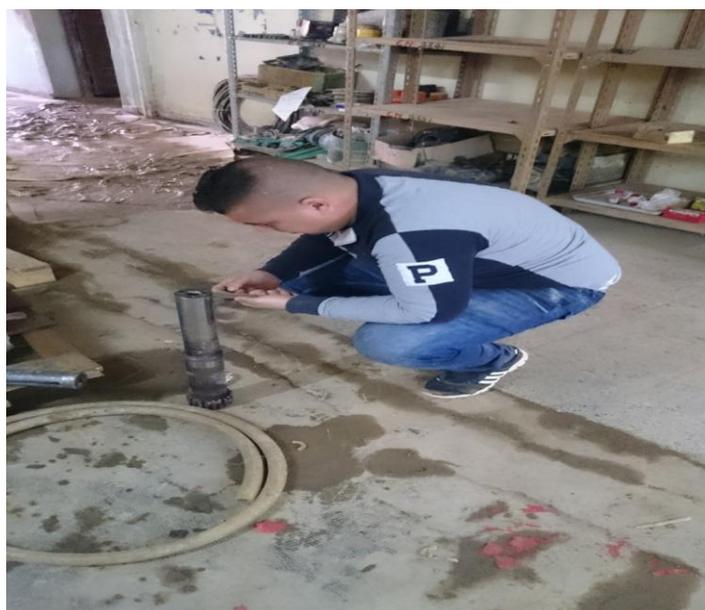
Figure IV-20 : Mesure ajustement de l'arbre avec pied a coulisse

le jeux mini 0,09mm et jeu max 0,12 mm: pas de rupture sur la partie cylindrique mais est rupturé au bout dans la partie du pignon,

le jeux mini 0,03mm et jeu max 0,07mm : pas de rupture.

Serrage mini 0,05SERAGE MAX 0,09 : pas de rupture, Montage inapproprié .

Cerné la cause principale qui montre que l'exploitant n'a pas utilisé les pièces de rechanges avec interchangeabilité complète et n'a pas identifié le matériau et a changé le système de lubrification d'un cycle fermé à une méthode manuelle.

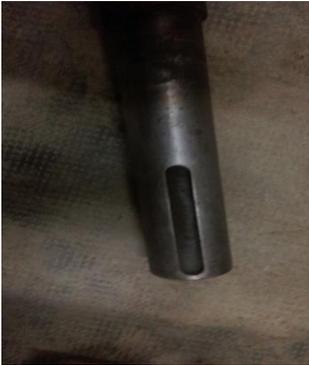
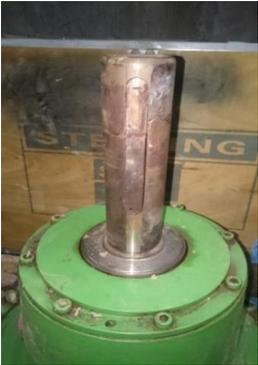
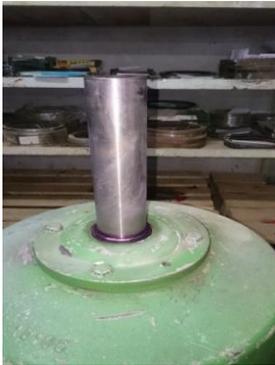
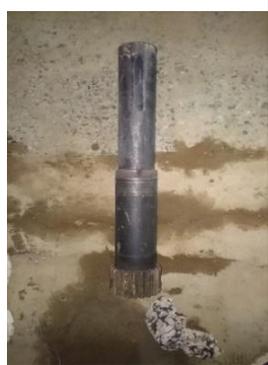
Tableau IV-4 : les cotes des arbres

L'arbre De Sortie	Original A	Original B	Local A	Local B
Photo

diamètre	64,92 mm	65 ,00 mm	64,98 mm	65,10 mm
