FACULTE DES SCIENCES DE L'INGENIORAT  
DEPARTEMENT METALLURGIE

# MEMOIRE DE MASTER

*Etude des fissures lors de la production du RB32 de nuance  
ST37-2 à l'unité LRB, SIDER, EL-HADJAR*

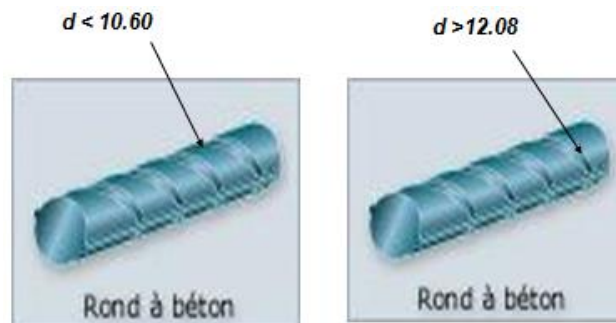
<b>Définition</b>	Quand le diamètre du métal dépasse les écarts de tolérance supérieure ou inférieure on dit que le métal est hors Tolérance en plus ou en moins.
<b>Identification</b>	Visuelle.
<b>Origine</b>	<ul style="list-style-type: none"> <li>- Mauvais réglage jeu des cylindres des cages finisseuse ;</li> <li>- Usures des calibres ;</li> <li>- Mauvais remplissage métal des calibres finisseurs.</li> </ul>
<b>Remède :</b>	<ul style="list-style-type: none"> <li>- Réglage du jeu des cylindres dans les cages finisseuses ;</li> <li>- Changement des calibres usés ;</li> <li>- passage projets sur cages finisseuses (13,14,15,16) et contrôle dimensions.</li> </ul>

Figure II- 13 : Hors tolérance diamètre.

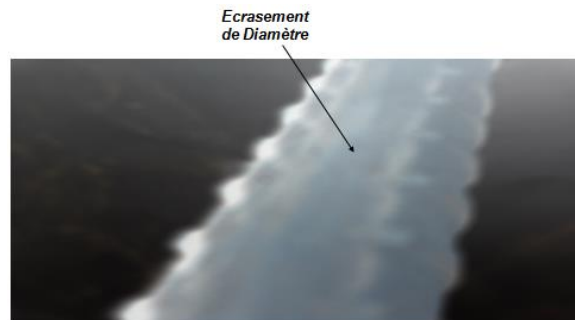
<b>Définition</b>	Métal laminé des tolérances demandées.
<b>Identification</b>	Visuelle et mesure au pied à coulisse.
<b>Origine</b>	<ul style="list-style-type: none"> <li>- Diminution du jeu dans les cages finisseuses ;</li> <li>- Mauvaise retournement a la sortie cage N° 15 ;</li> <li>- Mauvais réglage des vitesses de laminage ;</li> <li>- désaxage des cylindres cage 16.</li> </ul>
<b>Remède :</b>	<ul style="list-style-type: none"> <li>- Réglage du jeu dans la cage finisseuse ;</li> <li>- Réglage du retournement sortie cage N° 15 ;</li> <li>- Réglage des vitesses de laminage ;</li> <li>- Eliminer le désaxage des cylindres de la cage 16.</li> </ul>

Figure II- 14 : Écrasement de diamètre.

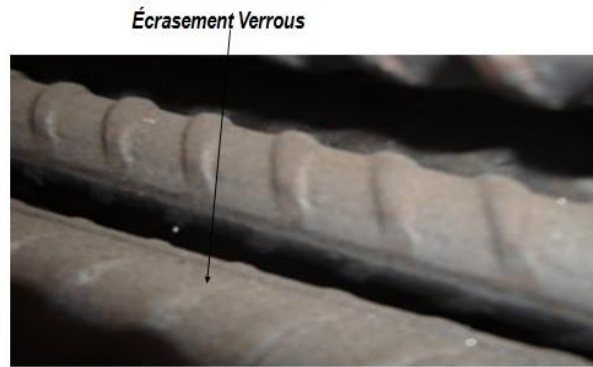
<b>Définition</b>	Absence définitive des verrous.
<b>Identification</b>	Visuelle.
<b>Origine</b>	<ul style="list-style-type: none"> <li>- Défaut dans les cannelures ;</li> <li>- Usure crans verrou cage 16 ;</li> <li>- Usure des cannelures dernières cages finisseuses ;</li> <li>- Faible débit métal en cage 16.</li> </ul>
<b>Remède :</b>	<ul style="list-style-type: none"> <li>- Changement des cannelures avec réglage du jeu ;</li> <li>- Remplir le calibre de la cage 16 en laminant des projets sur les cages finisseuses (13,14,15,16) et en vérifiant les dimensions.</li> </ul>

Figure II- 15 : Écrasement de verrous.

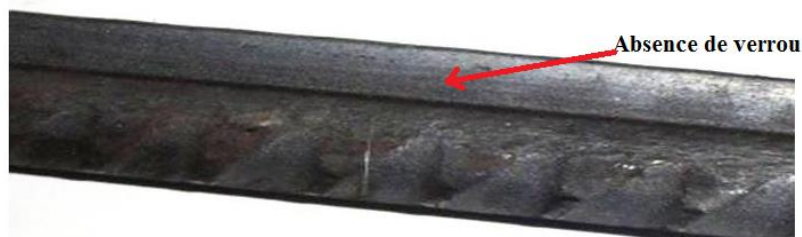
<b>Définition</b>	Absence totale des verrous sur la surface laminée.
<b>Identification</b>	Visuelle.
<b>Origine</b>	- Absences de cannelures dans la dernière cage.
<b>Remède :</b>	- Changement de cannelures dans la dernière cage finisseuse

Figure II- 17 : Absence des verrous.

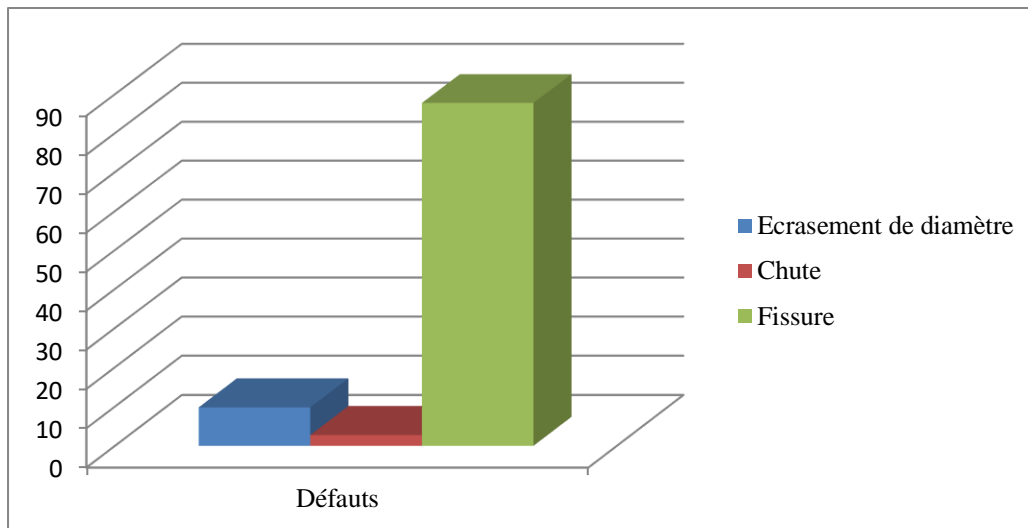
**Figure II- 24 :** Histogramme représentant le rebut par motif de défauts.

Le tableau II-4 et la figure II-24 montrent le taux des différents défauts qui sont apparus durant l'année 2017, on constate 3 types de rebut par motif de défaut, et d'après les données on remarque que le grand tonnage de rebut est à cause des fissures pour un taux de 87,75%.

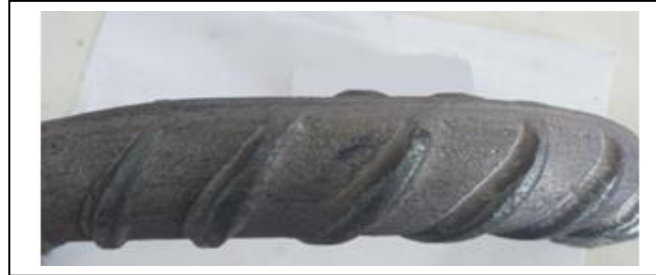
L'échantillon E1 ne représente aucune fissure.

**Figure III-8:** Aspect de l'échantillon E1 sur la partie pliée.

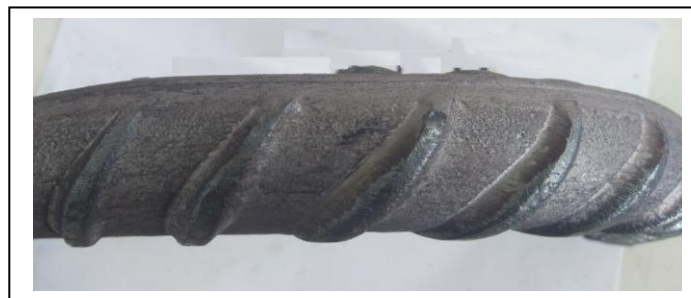
L'échantillon E2 ne représente aucune fissure.

**Figure III-10:** Aspect de l'échantillon E2 sur la partie pliée.

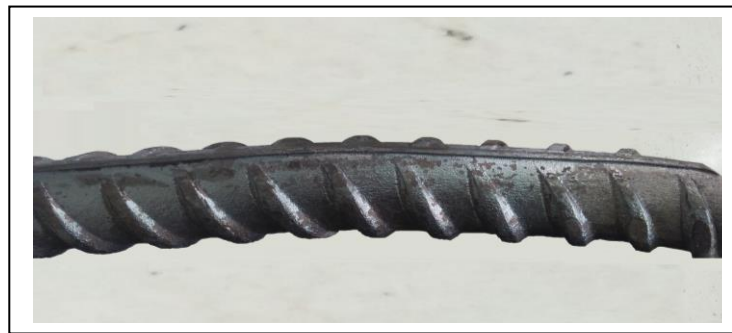
L'échantillon E3 ne représente aucune fissure.

**Figure III-12** : Aspect de l'échantillon E3 sur la partie plié.

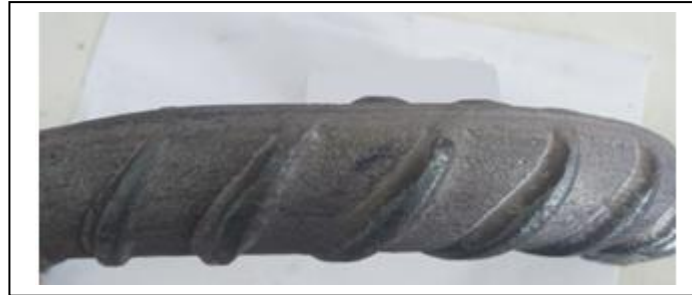
L'échantillon E4 ne représente aucune fissure.

Figure III-14: Aspect de l'échantillon E4 sur la partie plié.

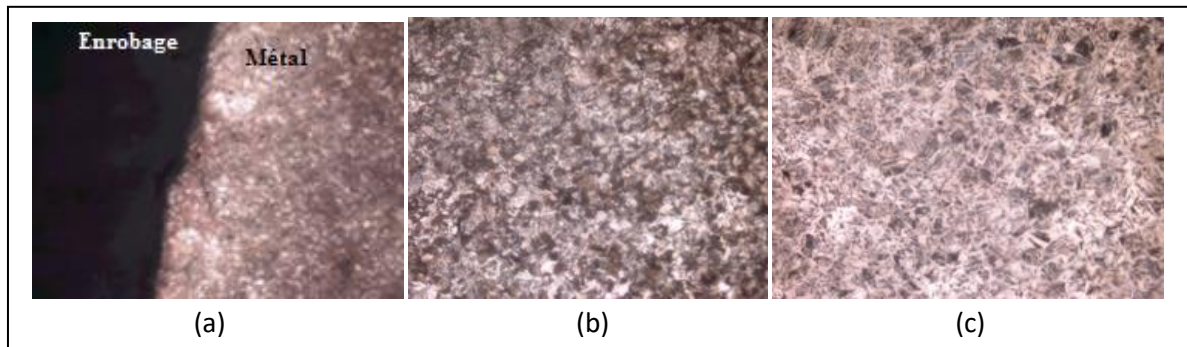
**Figure III-22:** Micrographie optique des microstructures de l'échantillon E7. (a) zone extérieure, (b) zone intermédiaire, (c) zone de cœur. 300X.

Les différentes observations réalisées sur une coupe transversale localisée dans la zone rectiligne de l'échantillon E7 ont montré :

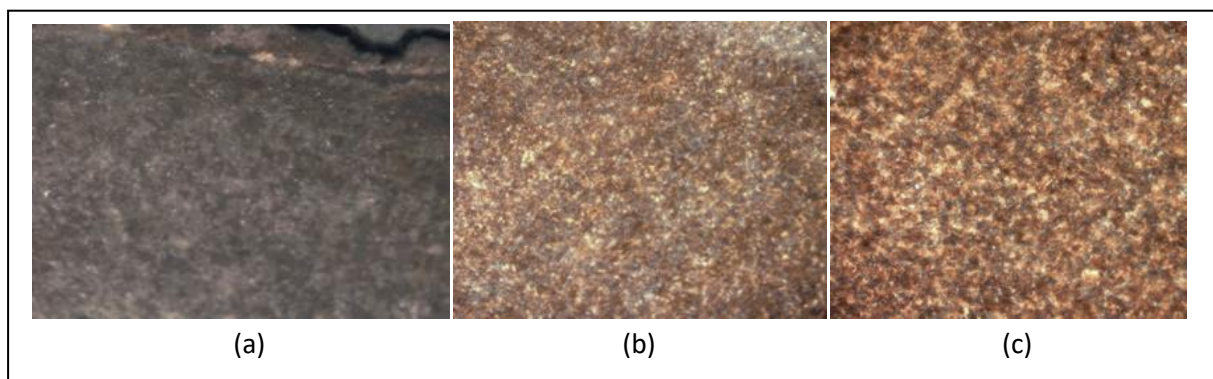
**Figure III-24:** Micrographie optique des microstructures de l'échantillon E8. (a) zone extérieure, (b) zone intermédiaire, (c) zone de cœur. 300X.

3. Les essais de dureté sur tout le profil du rond à béton sont en concordance avec les microstructures (régime de trempe intense)

4. Les valeurs des caractéristiques mécaniques sont élevées à cause de la durée de phase de refroidissement non adéquat sur la zone affecté thermiquement.

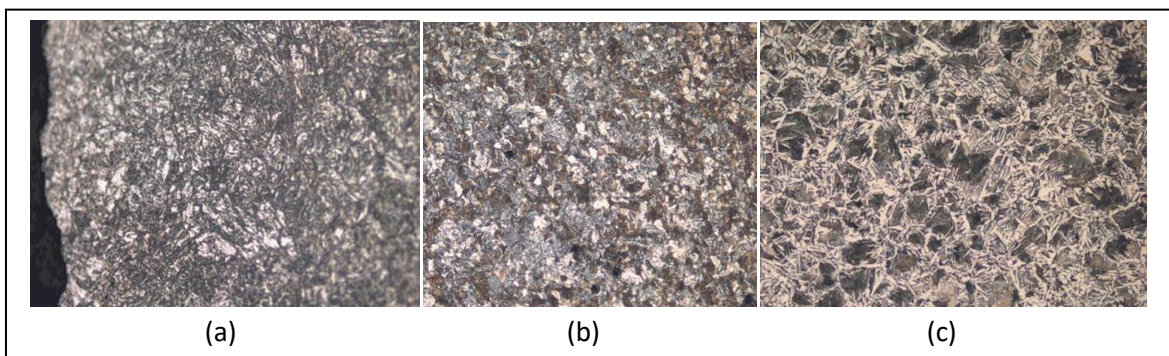
**Figure III-26:** Micrographie optique des microstructures de l'échantillon E9. (a) zone extérieure, (b) zone intermédiaire, (c) zone de cœur. 300X.

1. Une fissure mise en évidence à l'œil nu de profondeur 1.86 mm avec une fissure au voisinage de la fissure visible de profondeur 0.46 mm ;
2. Une présence des fissures et microfissures sur les autres angles du rond ;
3. Une absence de décarburation sur le bord de la fissure visible à l'œil nu ;
4. Une présence d'une légère décarburation sur le bord des fissures voisinage ;
5. Une présence des inclusions non métalliques ;
6. Une présence de la calamine à l'intérieur des fissures voisinage ;
7. Une présence des pores apparus sur l'échantillon.

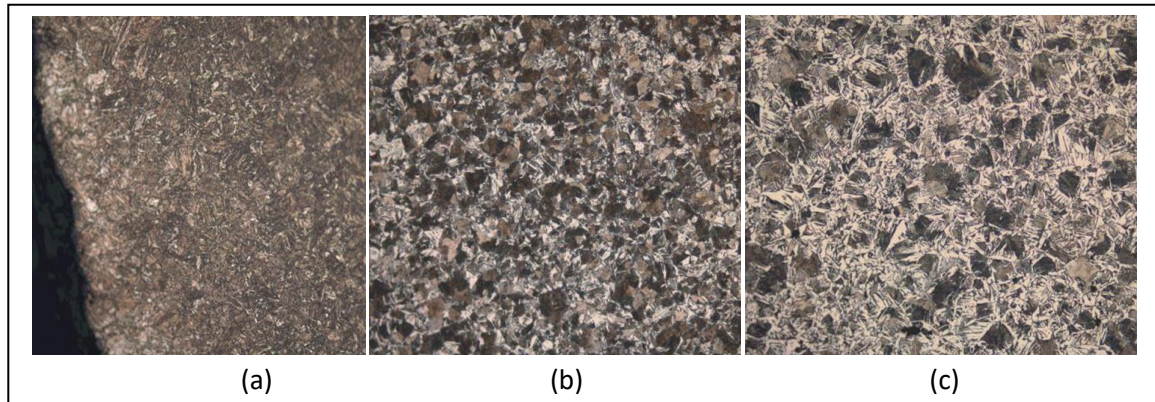
**Figure III-30:** Micrographie optique des microstructures de l'échantillon E10. (a) zone extérieure, (b) zone intermédiaire, (c) zone de cœur. 300X.

1. Une fissure mise en évidence à l'œil nu de profondeur 0.933 mm avec une fissure au voisinage de la fissure visible de profondeur 0.116 mm ;
2. Une présence des fissures et microfissures sur les autres angles du rond ;

3. Une absence de décarburation sur le bord de la fissure visible à l'œil nu ;
4. Une présence des inclusions non métalliques ;
5. Une présence de la calamine à l'intérieur de la fissure.

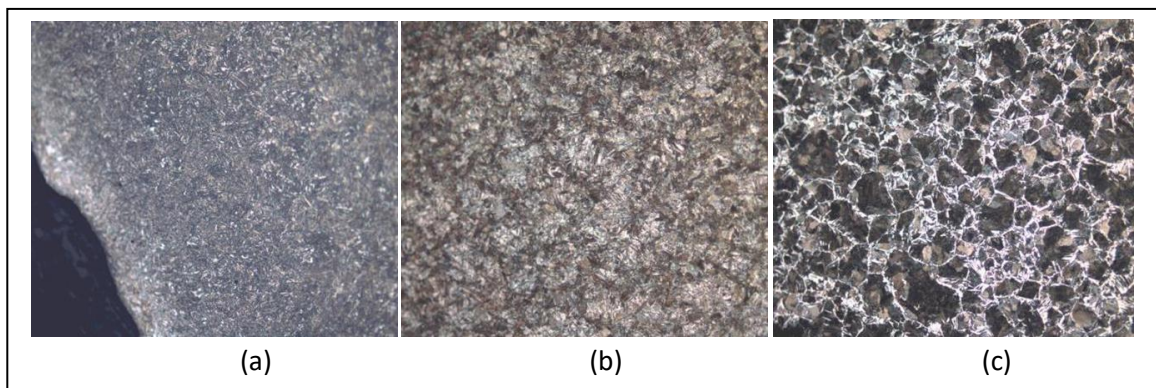
**Figure III-34:** Micrographie optique des microstructures de l'échantillon E11. (a) zone extérieure, (b) zone intermédiaire, (c) zone de cœur. 300X.

1. Une fissure mise en évidence à l'œil nu de profondeur 2.0 mm avec une fissure au voisinage de la fissure visible de profondeur 0.20 mm ;
2. Une présence des fissures et microfissures sur les autres angles du rond ;
3. Une absence de décarburation sur le bord des fissures visible à l'œil nu ;
4. Une présence peu de décarburation sur les lèvres des fissures non visibles ;
5. Une présence peu des inclusions non métalliques ;
6. Une présence de la calamine à l'intérieur des fissures voisinage ;
7. Une composition chimique non conforme selon la norme d'où le pourcentage du carbone élevé par rapport à la norme 0,28% C ;
8. Une dureté élevé qui se concorde avec la microstructure au cœur avec un pourcentage de perlite élevé 92,5 HRB, 14,5 HRC.

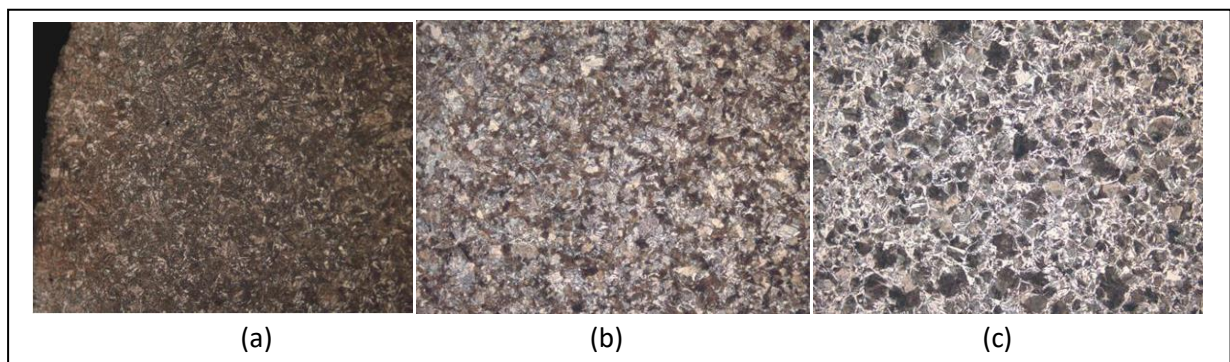
**Figure III-38:** Micrographie optique des microstructures de l'échantillon E12. (a) zone extérieure, (b) zone intermédiaire, (c) zone de cœur. 300X.

1. Une présence de fissure mise en évidence à l'œil nu de profondeur 1.86 mm avec une fissure au voisinage de la fissure visible de profondeur 0.33 mm ;
2. Une absence de décarburation sur le bord des fissures visible à l'œil nu ;
3. Une présence peu de décarburation sur les lèvres des fissures non visibles ;
4. Une présence peu des inclusions non métalliques ;
5. Une présence de la calamine à l'intérieur des fissures voisinage ;
6. Une présence des pores apparus sur l'échantillon ;
7. Une composition chimique non conforme selon la norme d'où le pourcentage du carbone élevé par rapport à la norme 0,24% C ;
8. Une dureté élevée qui se concorde avec la microstructure au cœur avec un pourcentage de perlite élevé 28HRC sur la zone extérieure.

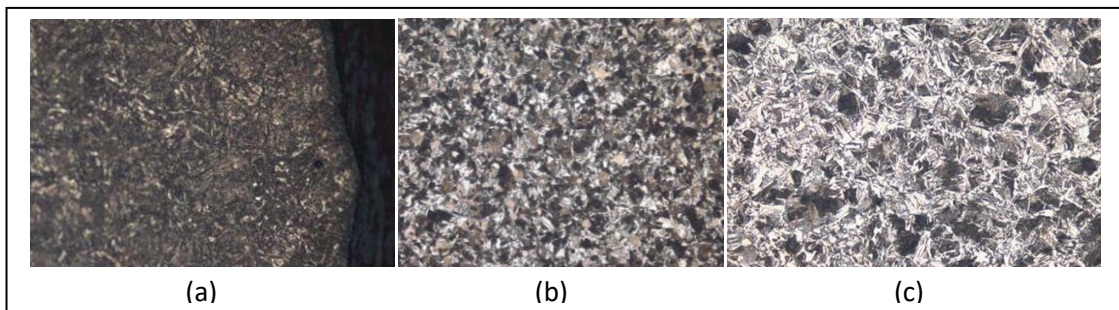
**Figure III-42:** Micrographie optique des microstructures de l'échantillon E13. (a) zone extérieure, (b) zone intermédiaire, (c) zone de cœur. 300X.
