Remerciement

Résumé

Ce projet concerne un mémoire de stage auquel on a appris le suivi et le contrôle de la réalisation des ouvrages de génie civil (suivi des gros œuvres et maçonnerie).

EXPERTISE ET REPARATION

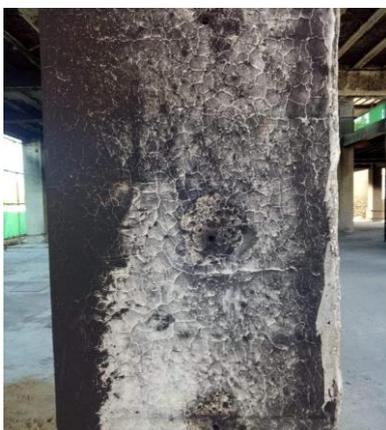
Le mot désigne un état de surface d'enduit en toile d'araignée. Ces fissures peuvent à terme favoriser la pénétration de l'eau dans les murs et provoquer une lente dégradation de l'enduit par gonflement du support et à terme éclatements en surface. Elles doivent ainsi être examinées attentivement et donner lieu à un diagnostic d'évolutivité notamment en fonction du matériau-support de l'enduit en cause.

Figure II- 05 : exemple d'un faïençage dans un poteau

Un hydro-décapage sera exécuté en premier suivi d'un sablage pour tout ce qui est faïençage et écaillage, pour les zones plus profondes un piquage de faible puissance sera utilisé pour enlever le béton dégradé.

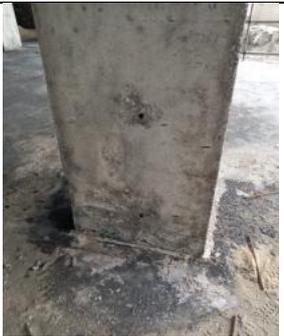
B3	2	Faïençage	Écaillage a 1 m de la base Écaillage a 1m de plafond

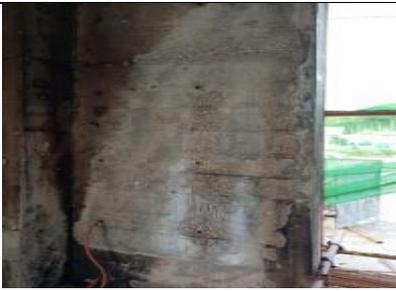
VOILES ET RAIDISSEUR	CLASSE	FAÏENÇAGE	ÉCAILLAGE	SONIQUE MARTEAU
1-(A-B)	2	Faïençage	Écaillage dans le long de l'élément

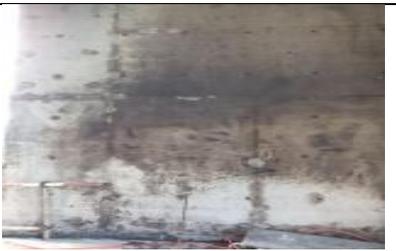
A-(1-2)	2	Faïençage	1 m à partir de la base

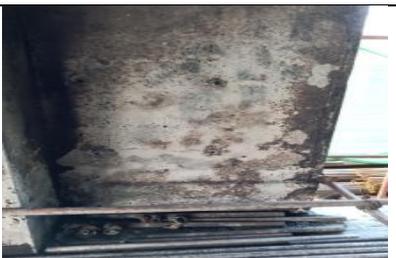
1-(D-E)	2	Faïençage	1 m à partir de la base

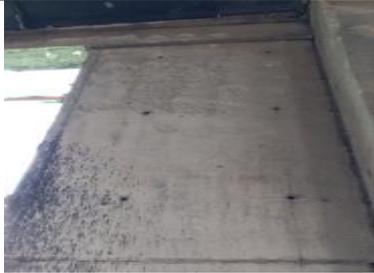
1-(D'-E)	2	Faïençage	Écaillage sur la partie supérieur de l'élément

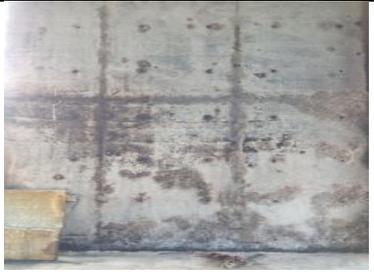
A-(2-3)	2	Faïençage	Écaillage dans le long de l'élément

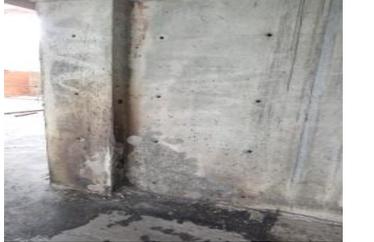
3-(D'-E)	2		1 m a partir de la base

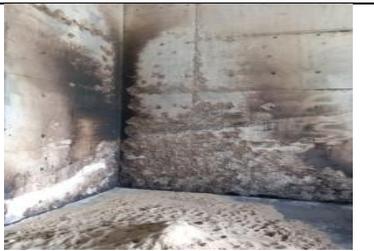
Face extérieure de noyau central 6-(D-E)	2	Faïençage	Écaillage dans le long de l'élément

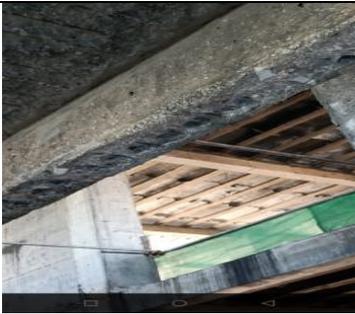
Poutre	Classe	Écaillage	Image
Ch3-(D-D')	3	Disparition du béton d'enrobage. Les Armatures sont visibles sans dilatation, et sans déformation.

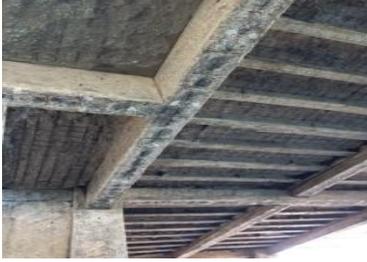
D-(2-3)	3	Disparition du béton d'enrobage. Les Armatures sont visibles.

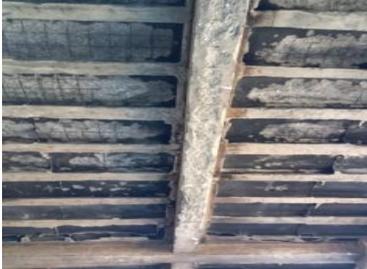
Ch1-(3-5)	2	Écaillage partiellement profond

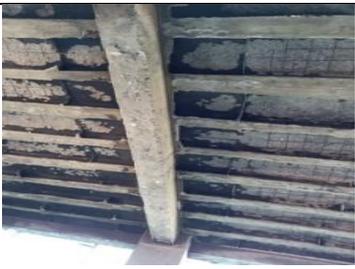
B-(1-2)	2	Écaillage superficielle de 0 jusqu'à 20 mm.

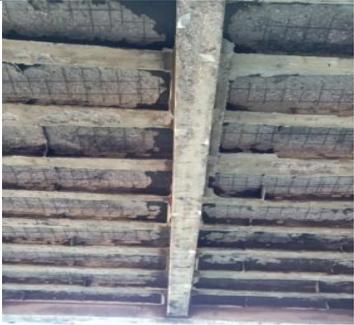
Ch1-(1-2)	2	Écaillage superficielle de 0 jusqu'à 20 mm.

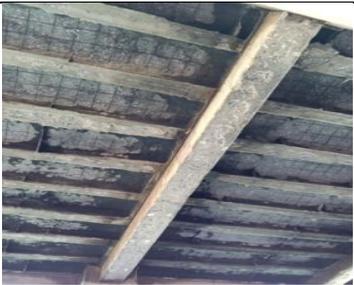
D-(1-2)	2	Écaillage superficielle de 0 jusqu'à 20 mm

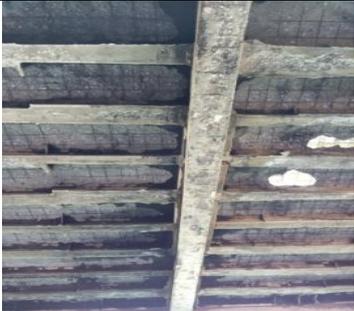
Ch4-(1-2)	2	Écaillage superficielle de 0 jusqu'à 20 mm

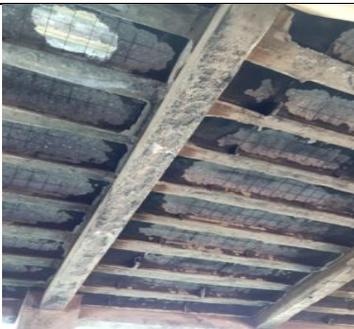
F-(1-2)	2	Écaillage superficielle de 0 jusqu'à 20 mm

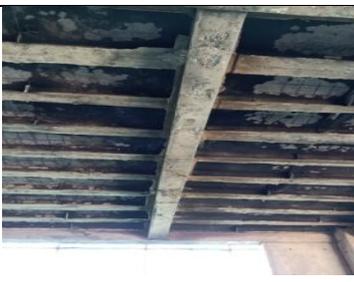
Ch4'-(1-2)	2	Écaillage superficielle de 0 jusqu'à 20 mm

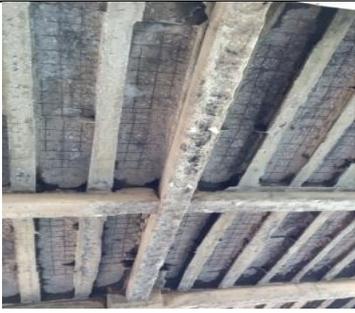
2(B-D)	2	Écaillage superficielle de 0 jusqu'à 20 mm

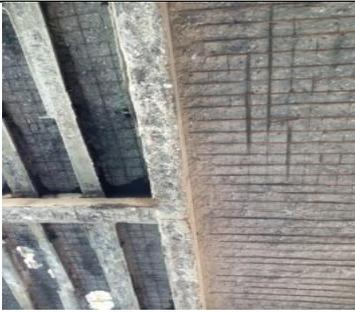
2-(D-F)	2	Écaillage superficielle de 0 jusqu'à 20 mm

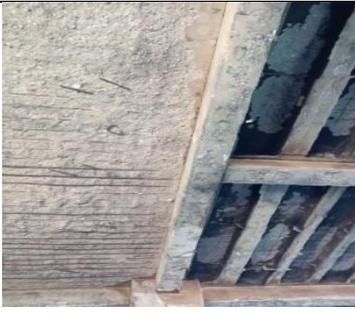
2-(F-D')	2	Écaillage superficielle de 0 jusqu'à 20 mm

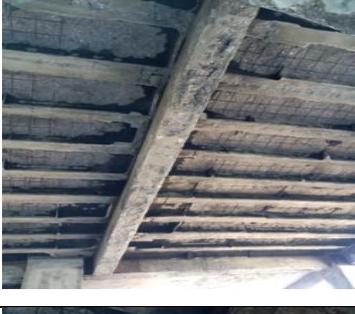
B-(2-3)	2	Écaillage superficielle de 0 jusqu'à 20 mm

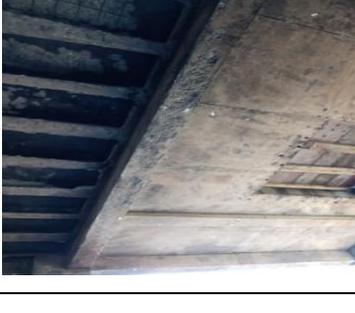
C-(3-5)	2	Écaillage superficielle de 0 jusqu'à 20 mm

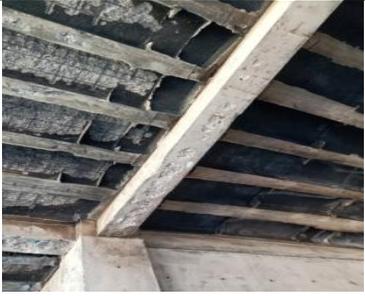
D(3-5)	2	Écaillage superficielle de 0 jusqu'à 20 mm

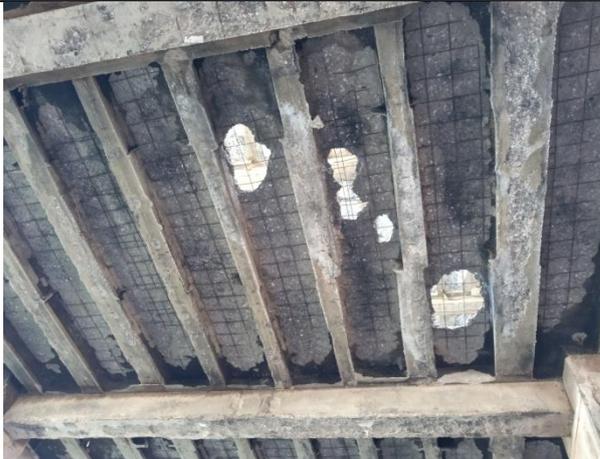
<p>Corps creux 14+5 :</p> <ul style="list-style-type: none">* disparition des entrevous en polystyrène.* disparition de béton de la dalle de compression très localisé.

Un ajout d'une couche de mortier spécial par projection d'épaisseur variable en fonction de la dégradation doit être appliquée aussi l'isolant doit être remplacé.

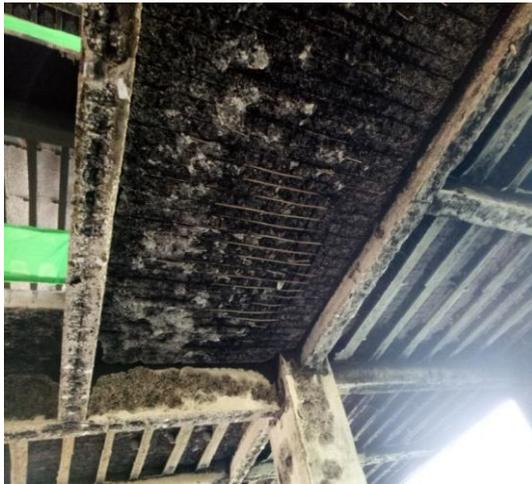
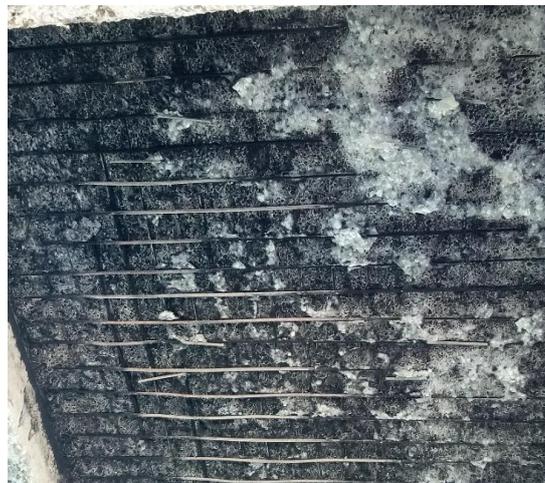
Figure II- 26-27-28 : Une dalle pleine avant et après le sablage

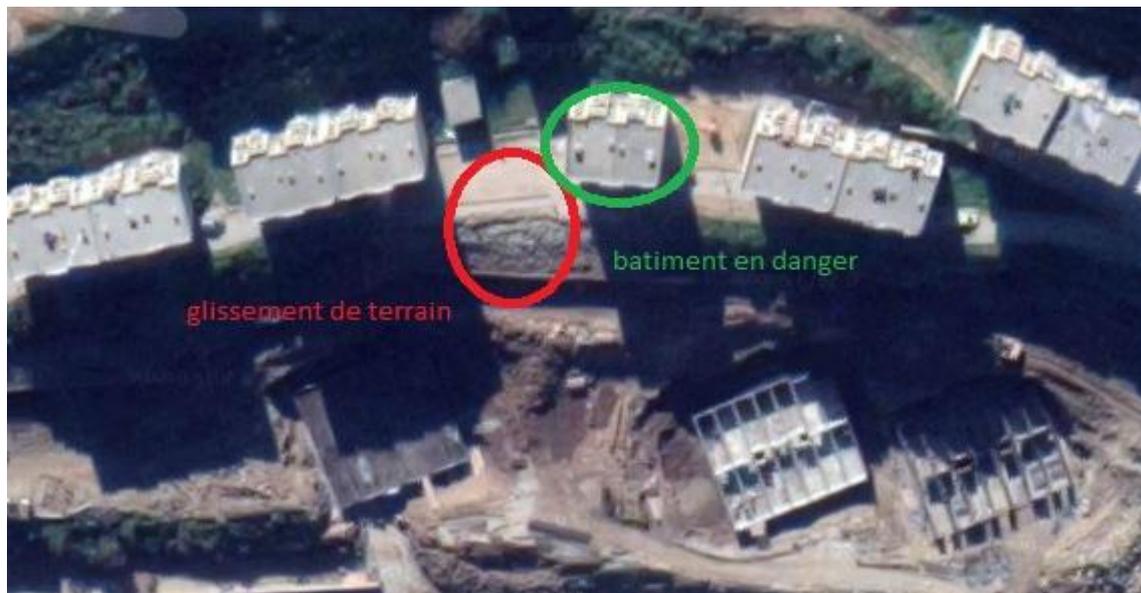
Figure V-01 : localisation de glissement

Le site qu'on a visité se situe à EL BOUNI wilaya d'ANNABA à côté d'une promotion immobilière de la société MEDIBAT
